Tardes de Conhecimento

Auditoria de conformidade em pavimentação urbana na Cidade de São Paulo

Eduardo Silveira Carvalho

21 de setembro de 2021

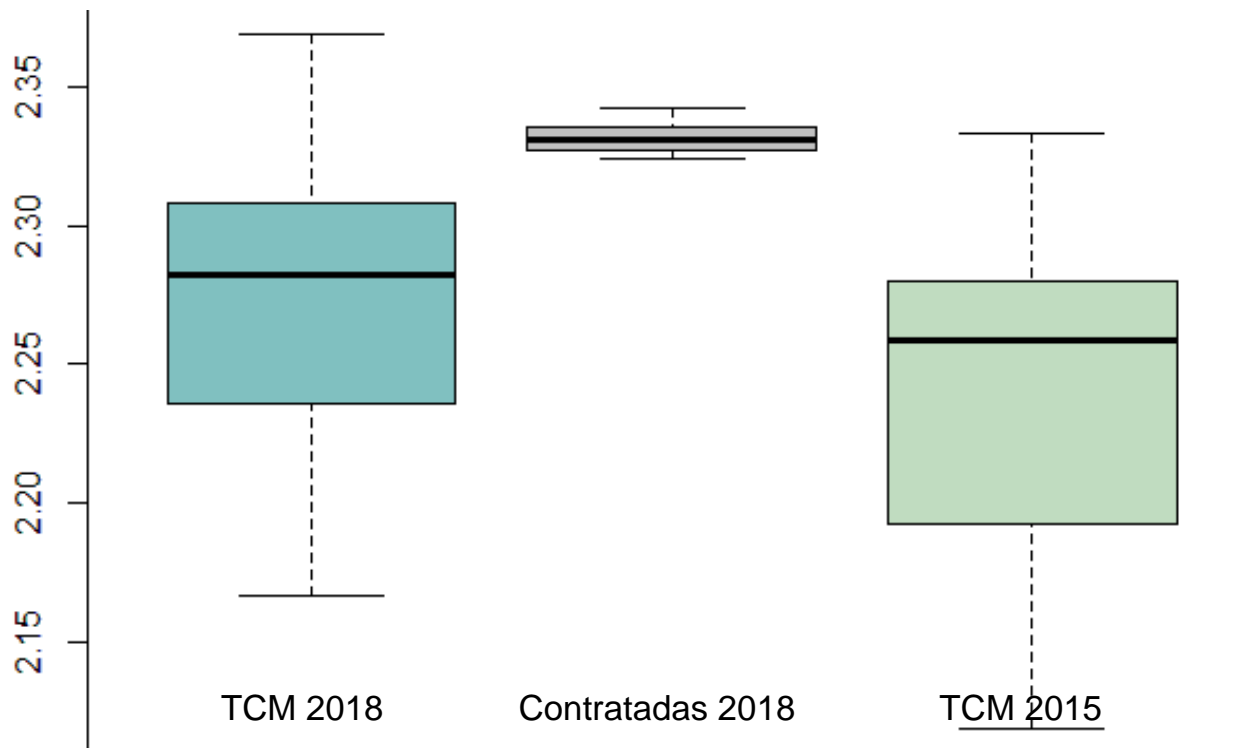
Ensaio TCM x contratadas

Comparação	Teste F	Teste T	Representam a mesma população?
TCM 2018 x Contratadas	164,9 > 2,270	-	Não
TCM 2015 x Contratadas	129,3 > 2,292	-	Não
TCM 2018 x TCM 2015	1,275 < 2,401	1,730 < 2,390	Sim

“Os resultados de ensaios apresentados pelas empresas contratadas aos órgãos contratantes são inidôneos, foram realizados por laboratório sem acreditação no Inmetro, em desacordo com o item 5.1.1 do Anexo I do Edital de Pregão Eletrônico nº 12/SMSP/COGEL/2014, e induziram a fiscalização da Subprefeitura a acreditar que os graus de compactação dos serviços executados estavam dentro dos limites aceitáveis, inibindo a aplicação das penalizações pecuniárias definidas no item 7.10 da ARP nº 34/SMSP/COGEL/2014 (**item 3.3.1.5**)”

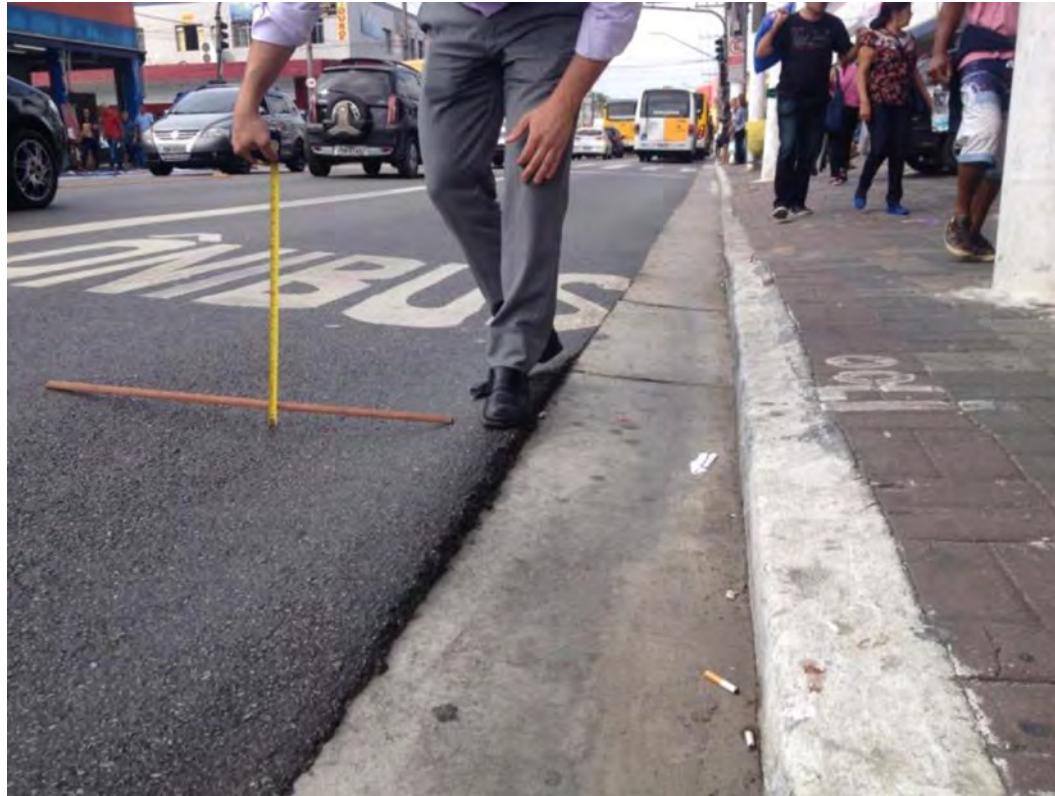
Afundamento de 4 cm na trilha da roda

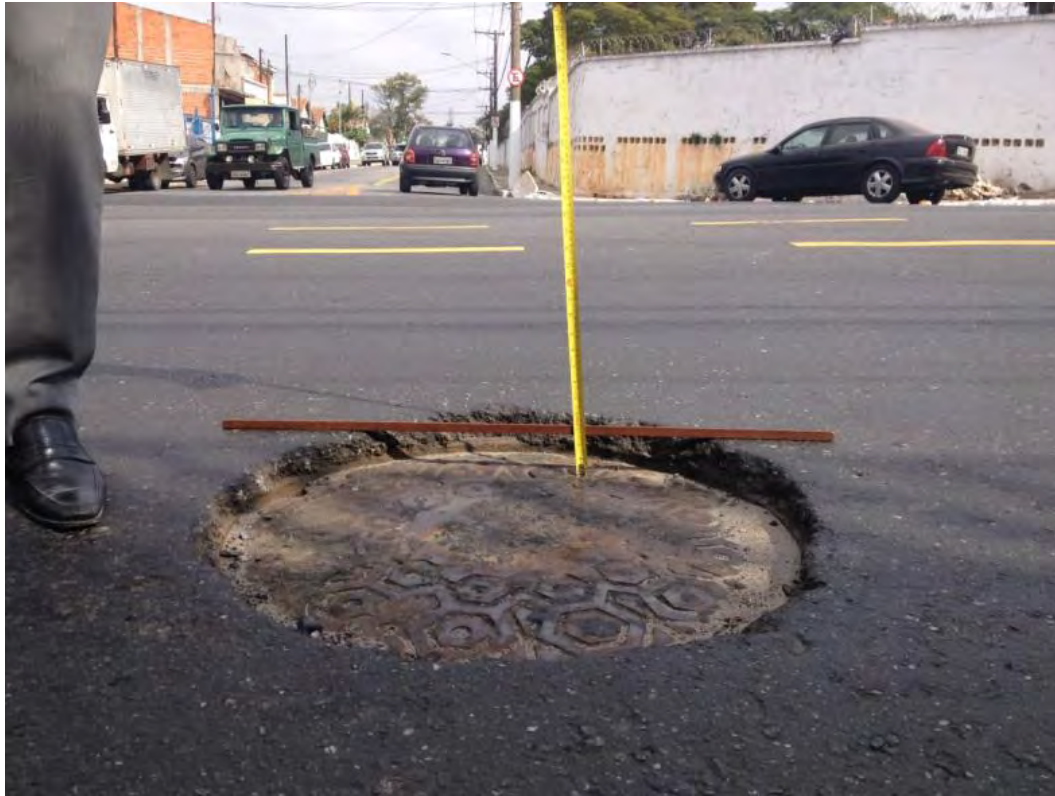
Desnível de 6,5 cm entre tampa e pista

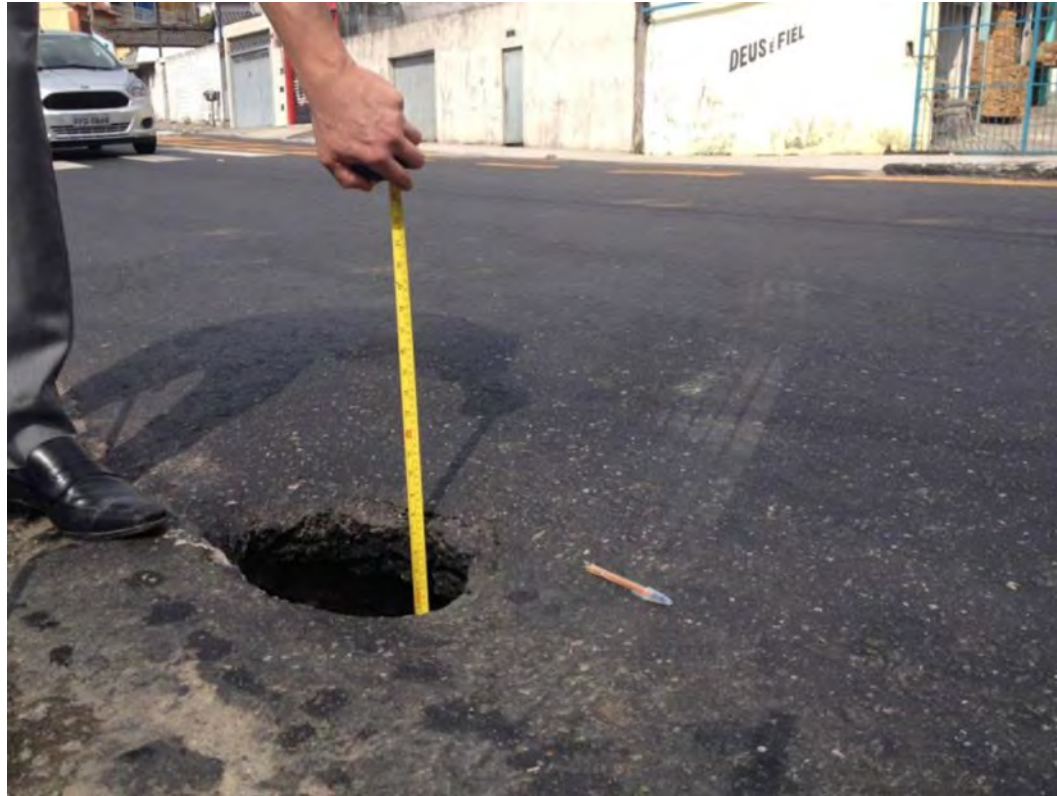
Buraco de 18 cm na pista

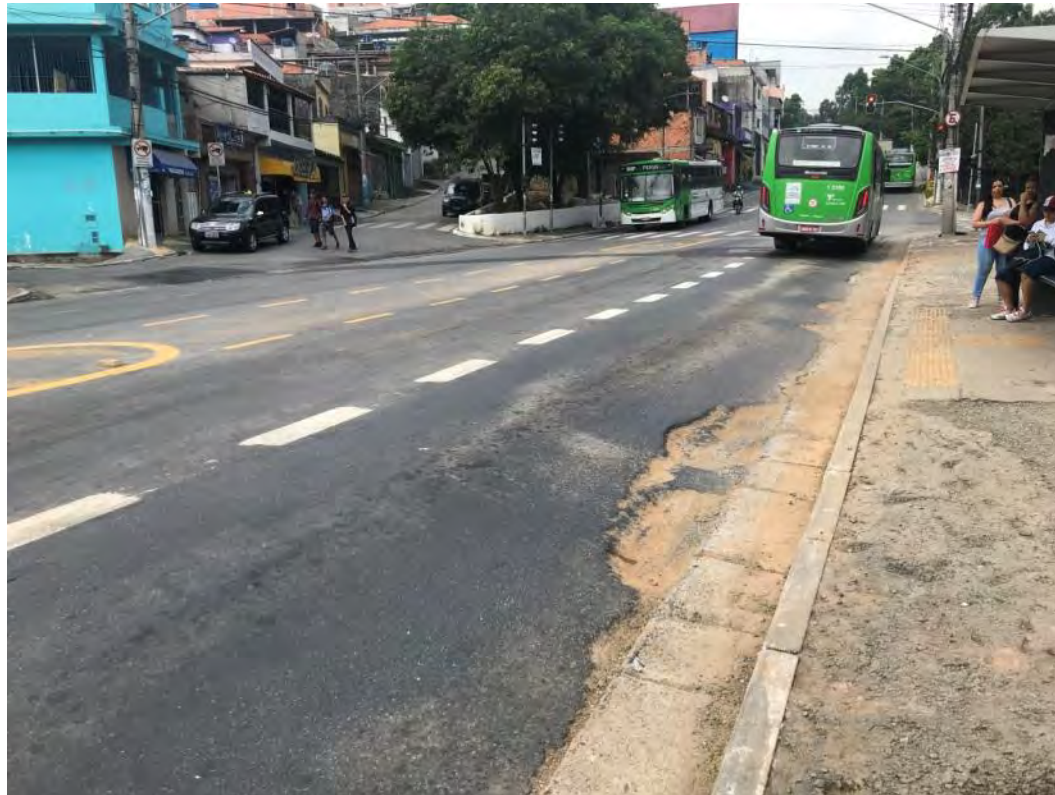
Buraco com 7 cm de profundidade

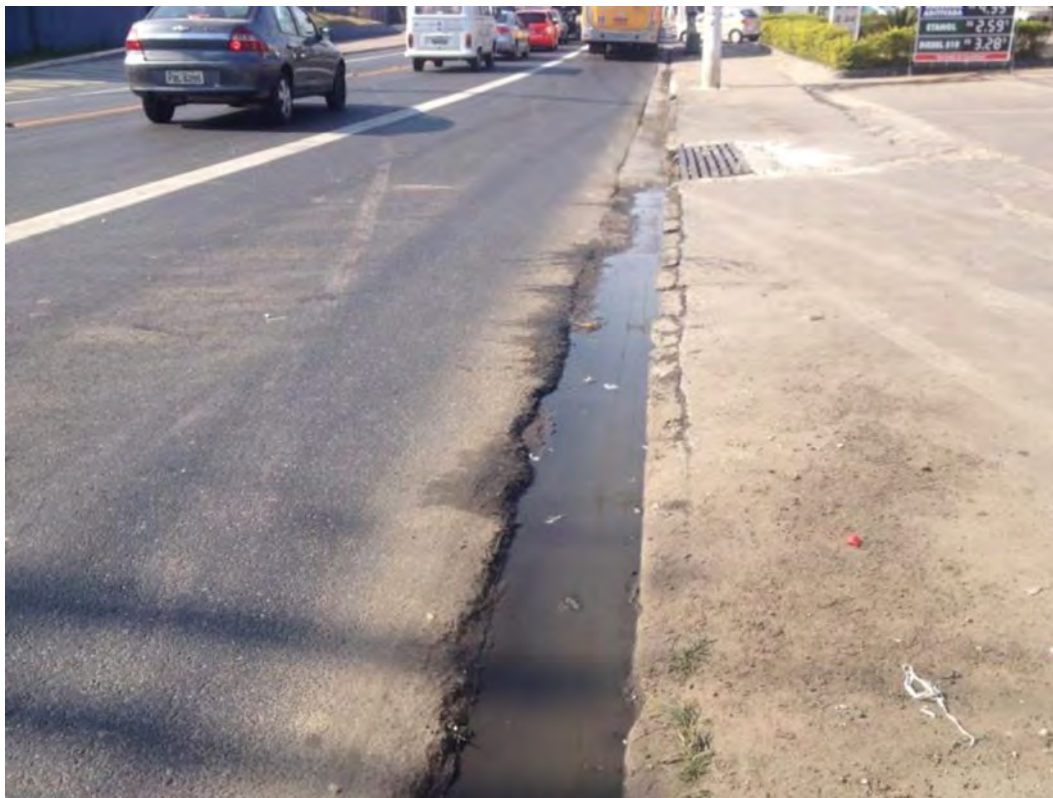
Caimento inadequado da sarjeta

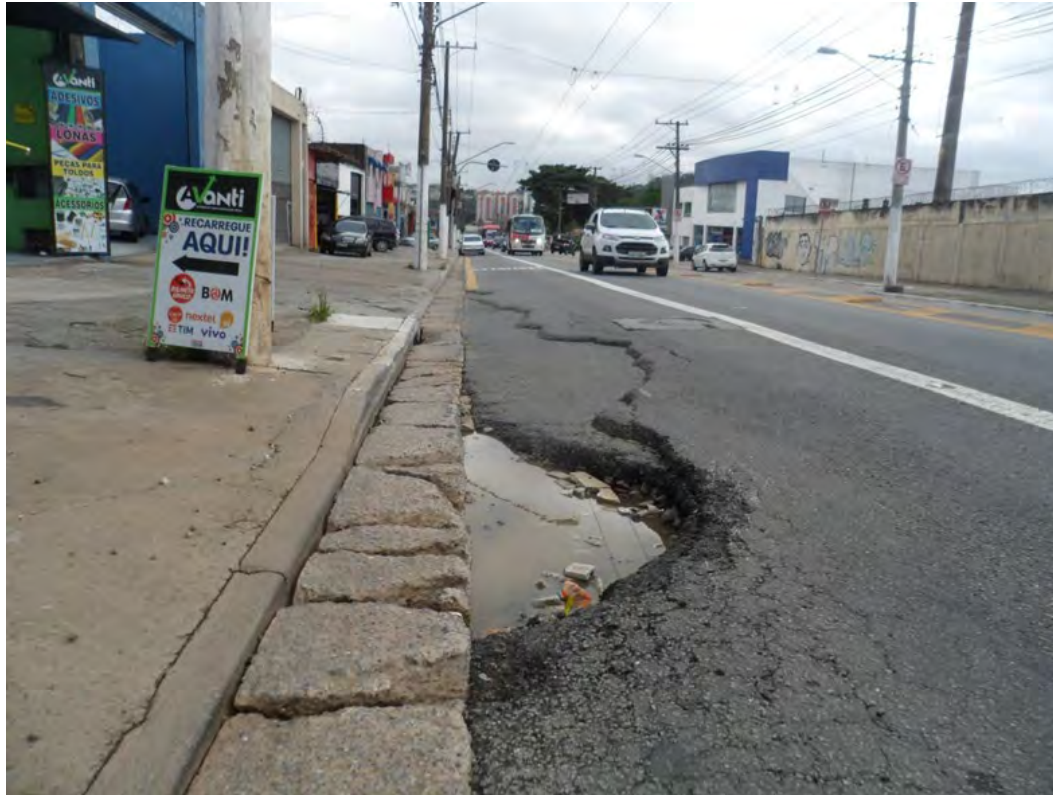
Infiltração pela sarjeta

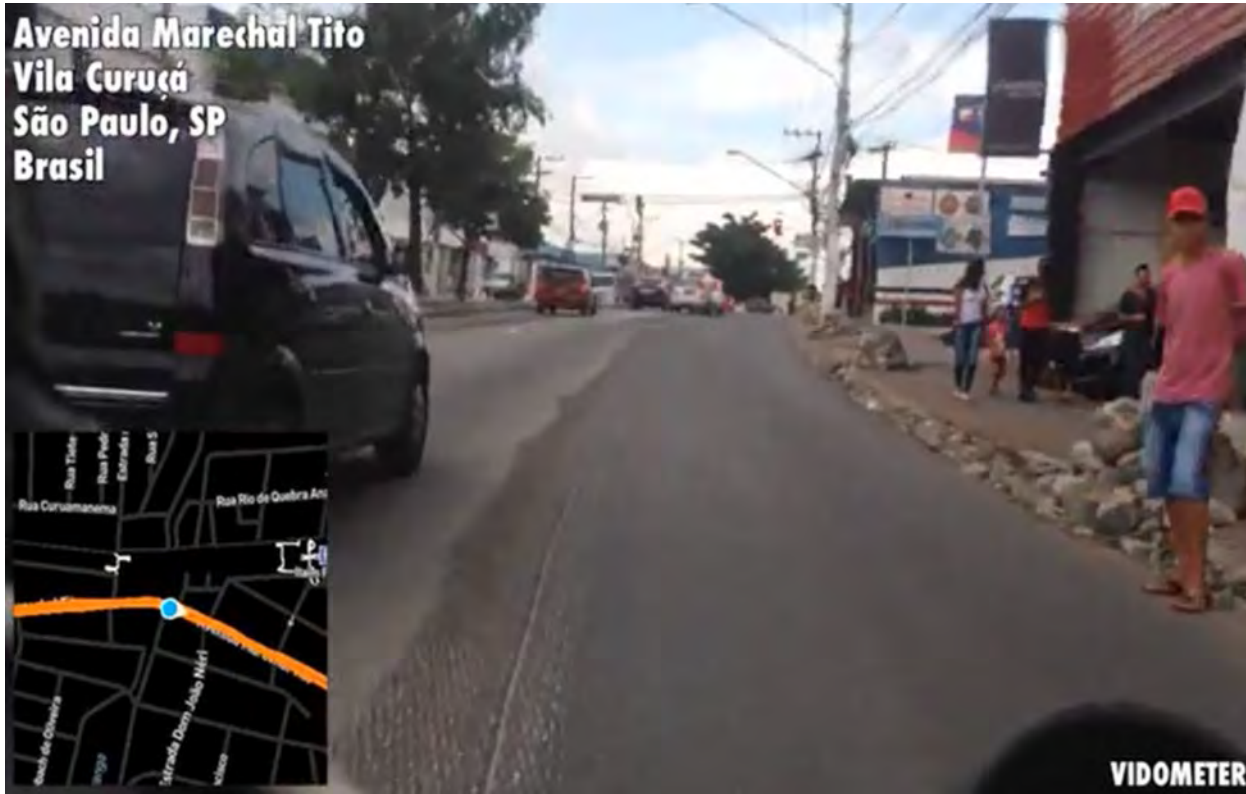
Isolamento inadequado

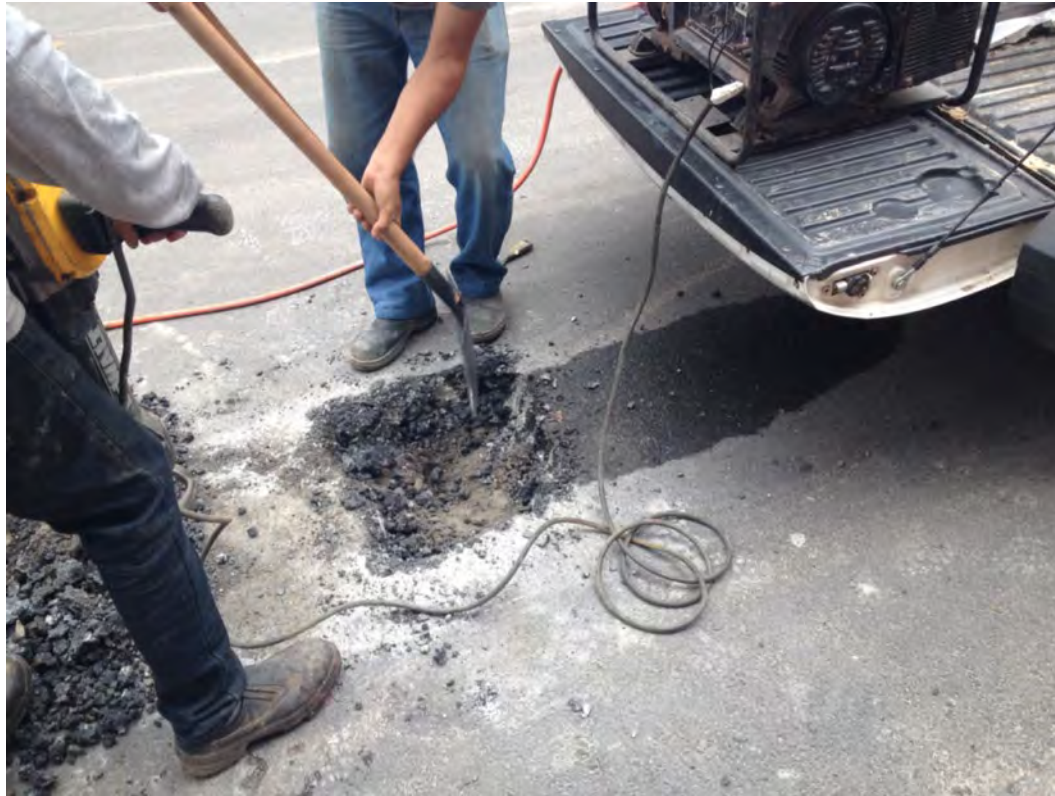
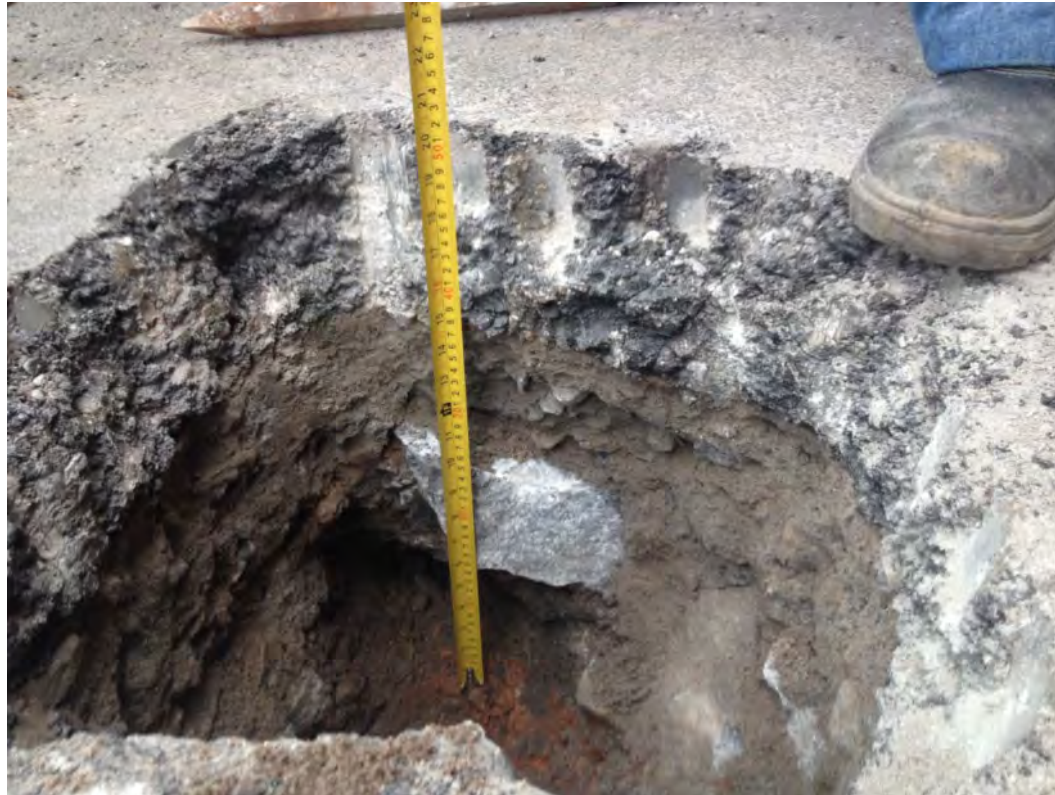
Janela de inspeção

- Espessuras executadas são inferiores às espessuras remuneradas

Camada	Espessura (cm)	
	Remunerada	Executada
Fundação de rachão	100	31
Bica corrida	30	11
Brita graduada	15	0
