ESCOLA SUPERIOR DE GESTÃO E  
CONTAS PÚBLICAS  
CONSELHEIRO EURIPEDES SALES

PALESTRA SOBRE  
SEGURANÇA DE BARRAGENS  
PAULO CRUZ E REGINA MORETTI  
21/02/2019

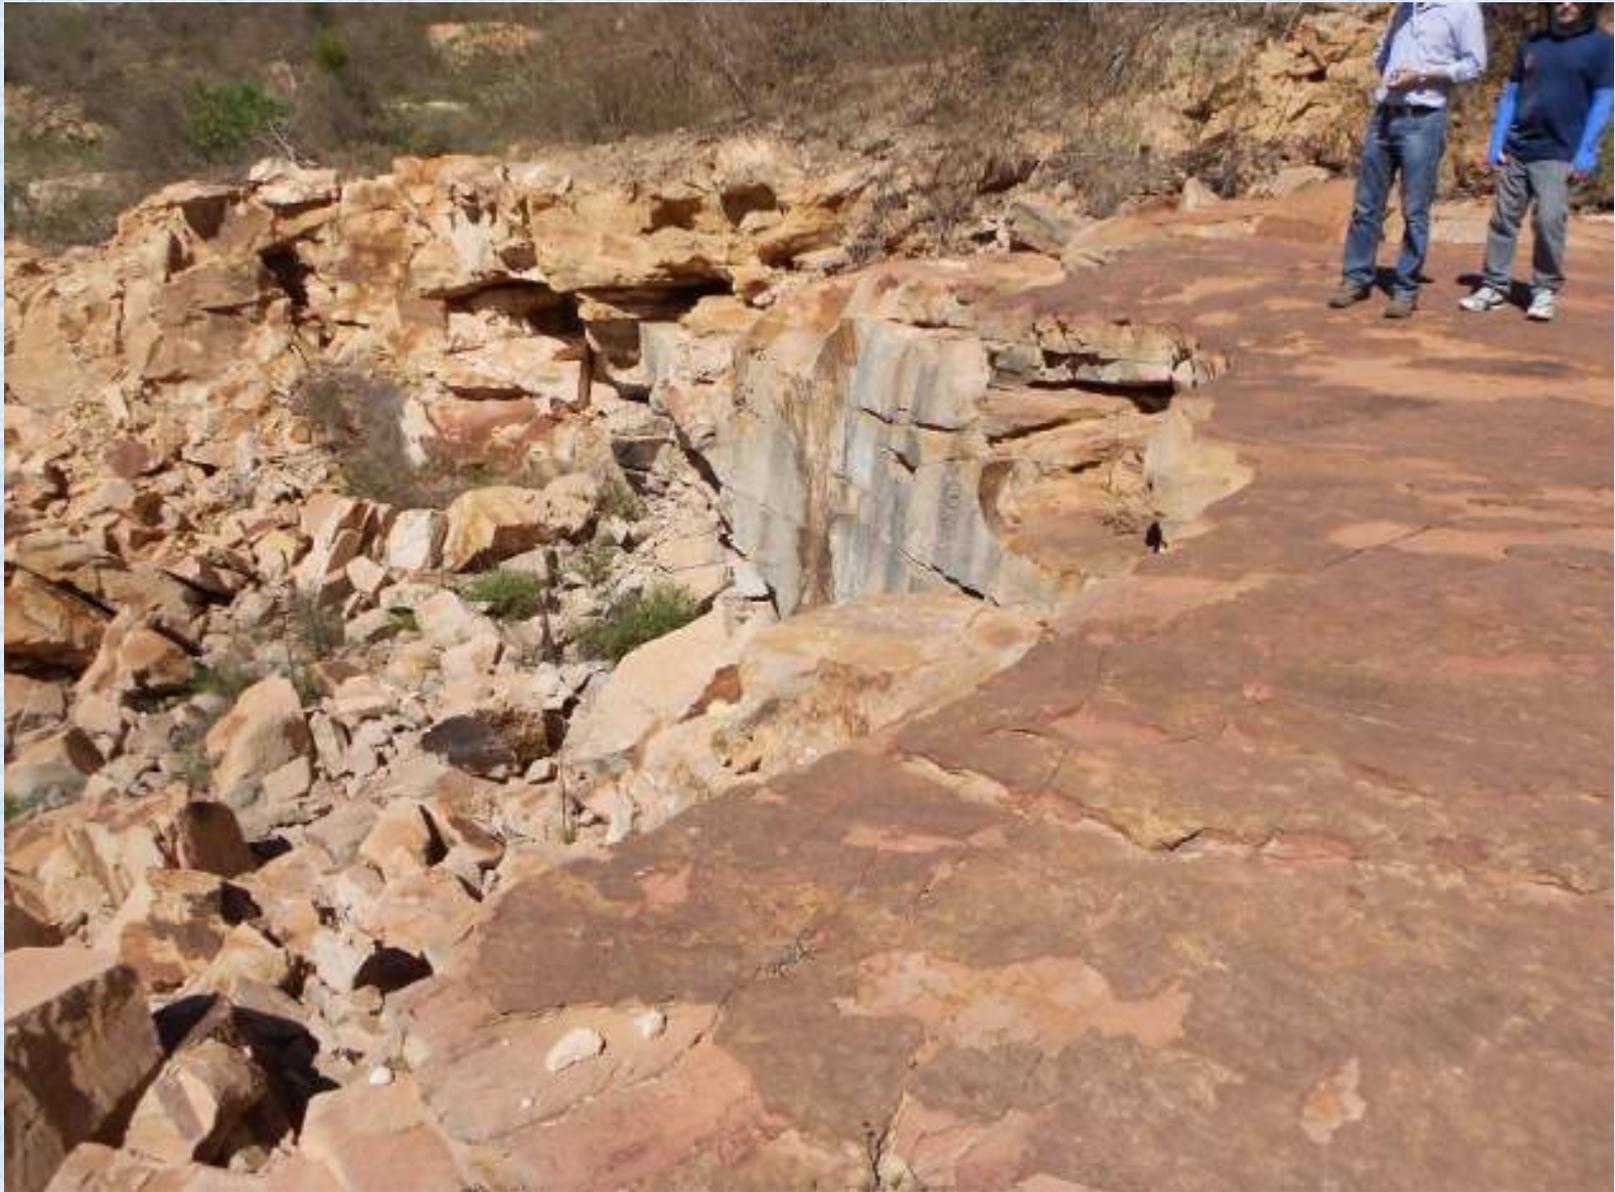
Visita a Barragem Jaburu I - 2003. Erosão no canal de restituição do vertedouro.

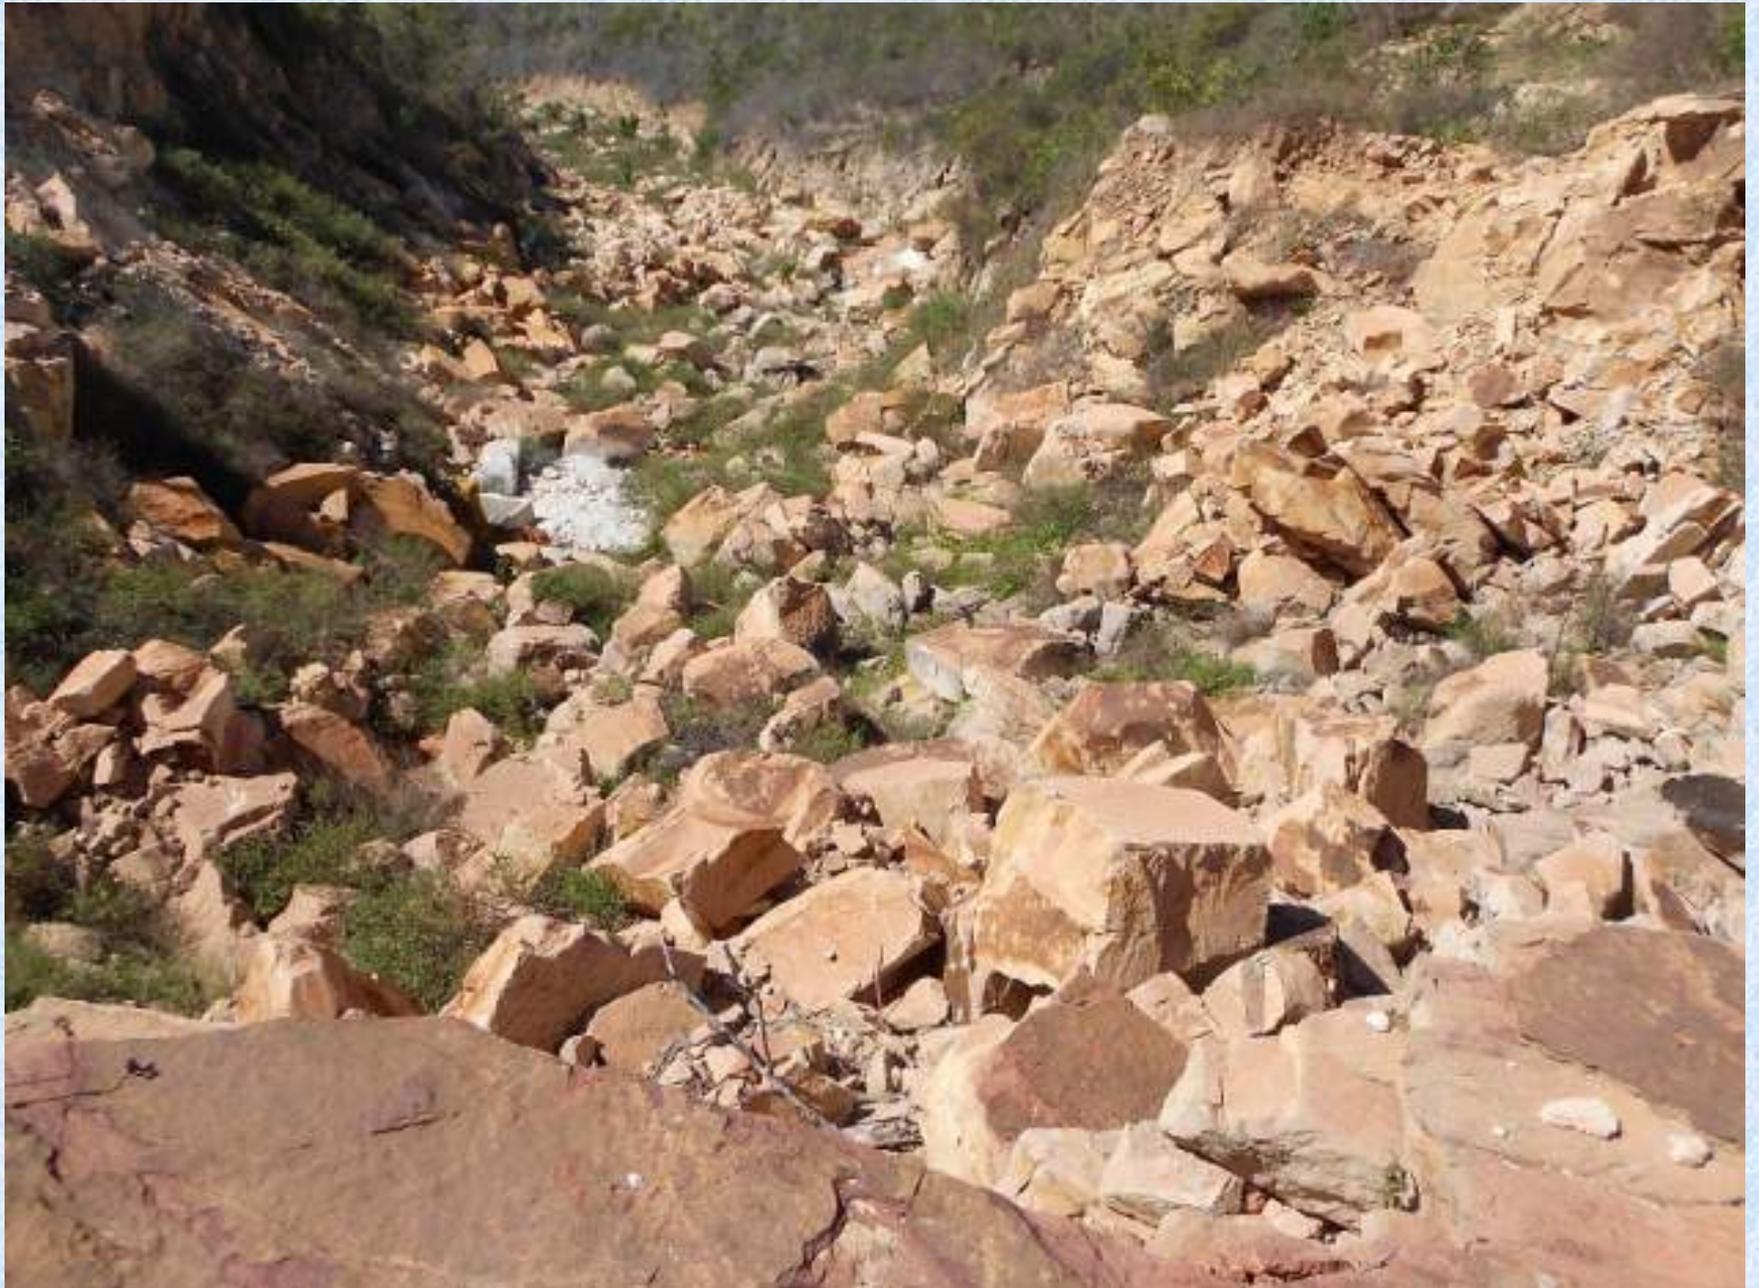
Visita a Barragem Jaburu I - 2003. Erosão no canal de restituição do vertedouro.

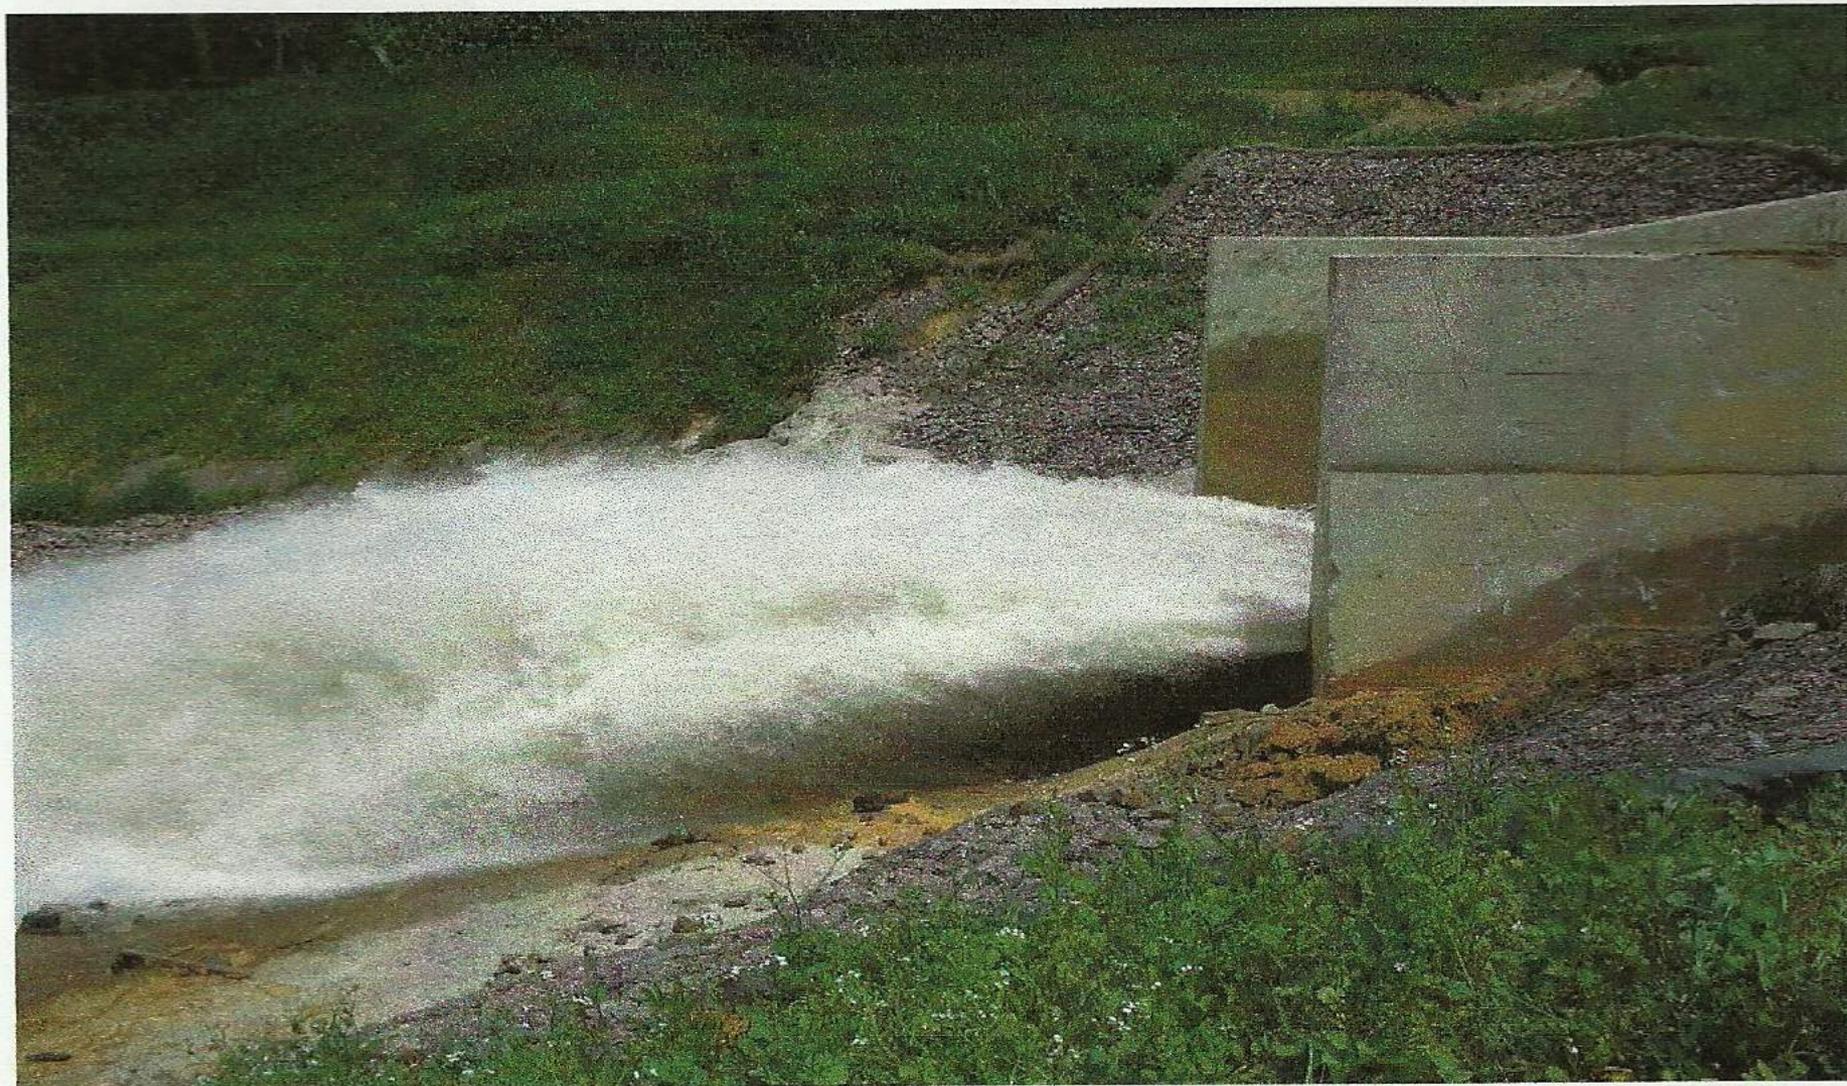
05/01/2008 – VT em operação com problemas de surgência de água do lado esquerdo hidráulico já detectados.

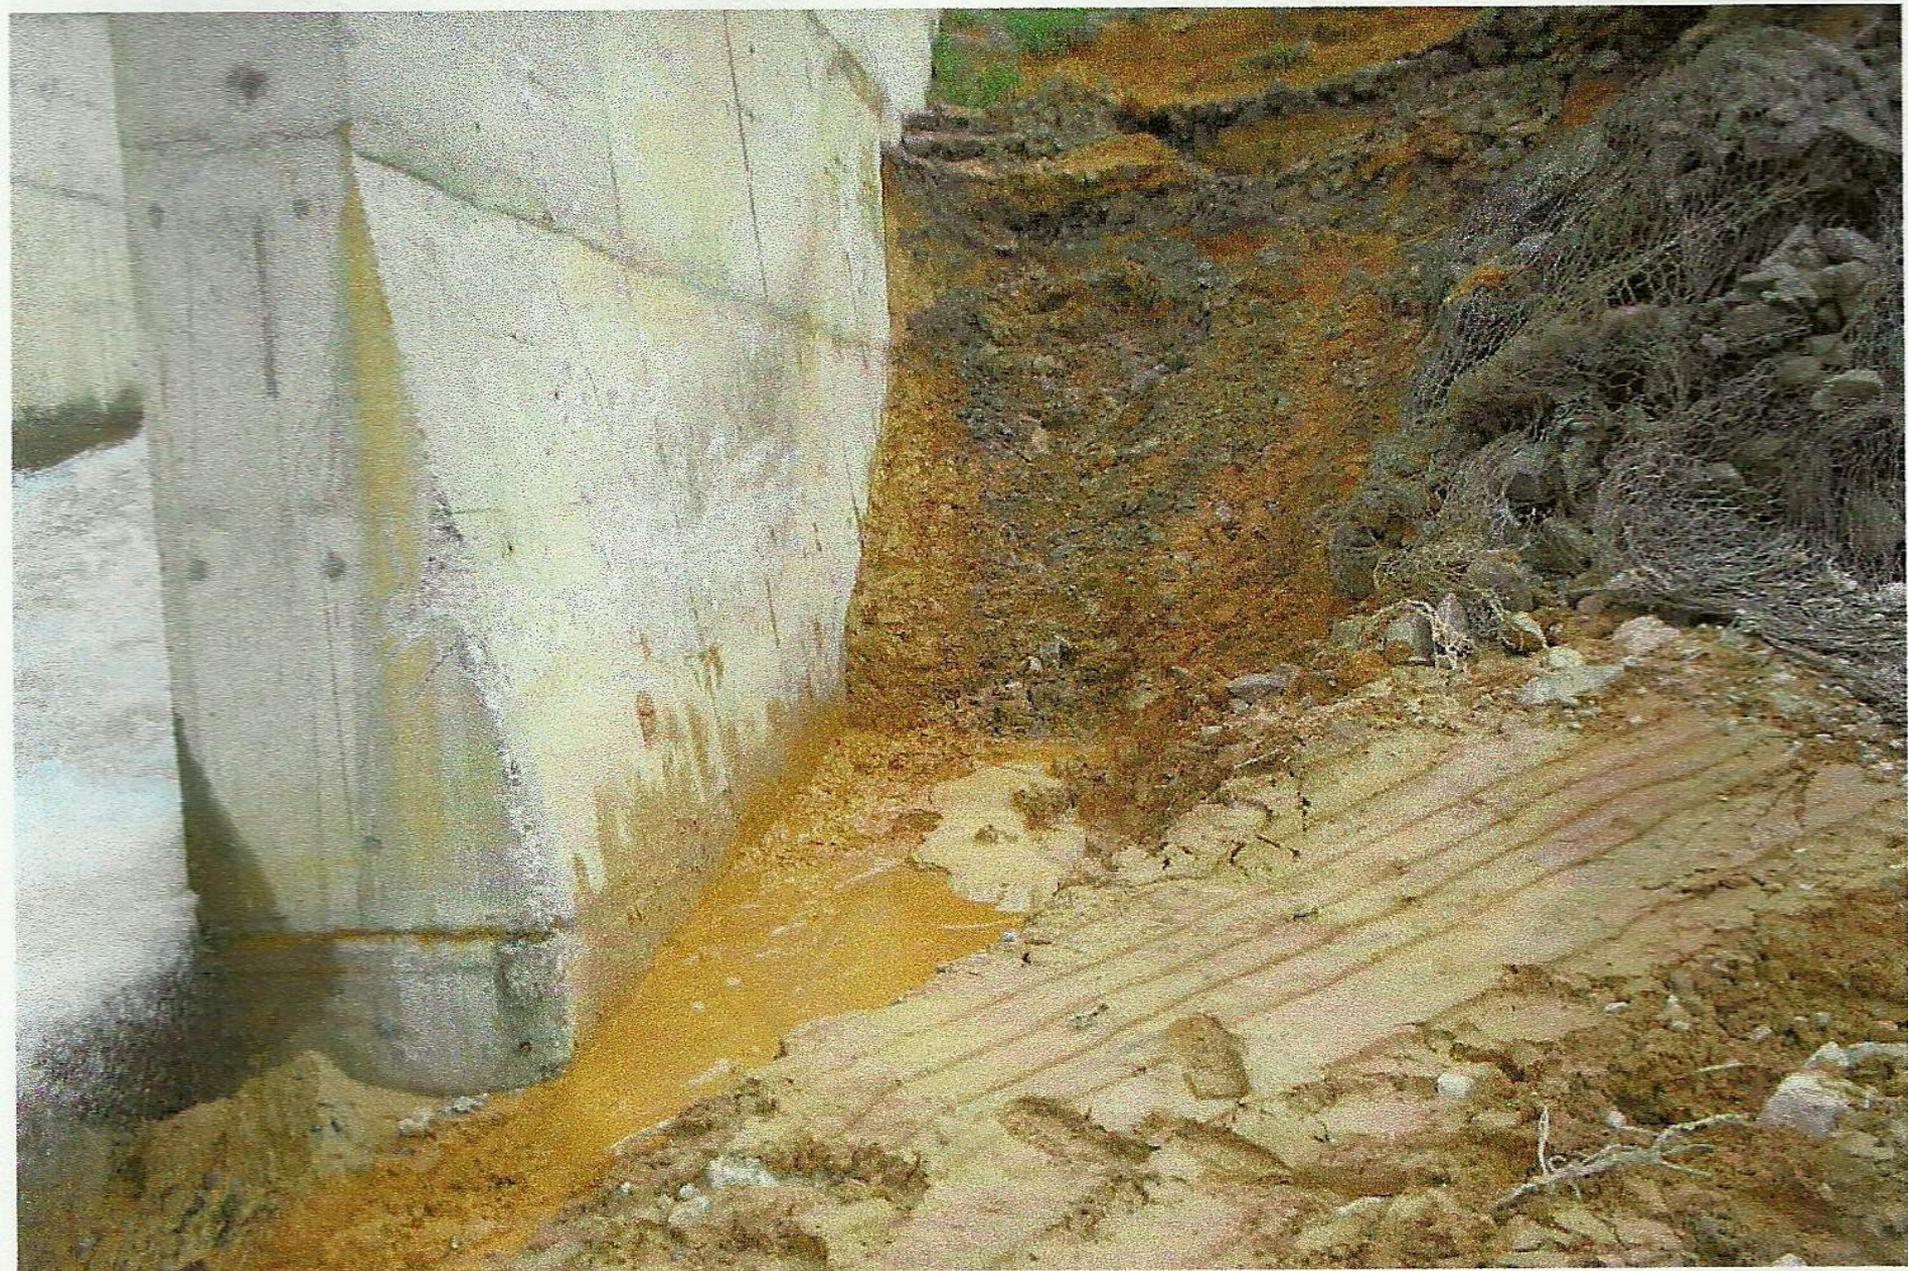
05/01/2008 – Vazamento de água com finos junto ao muro no local onde o gabião foi removido.

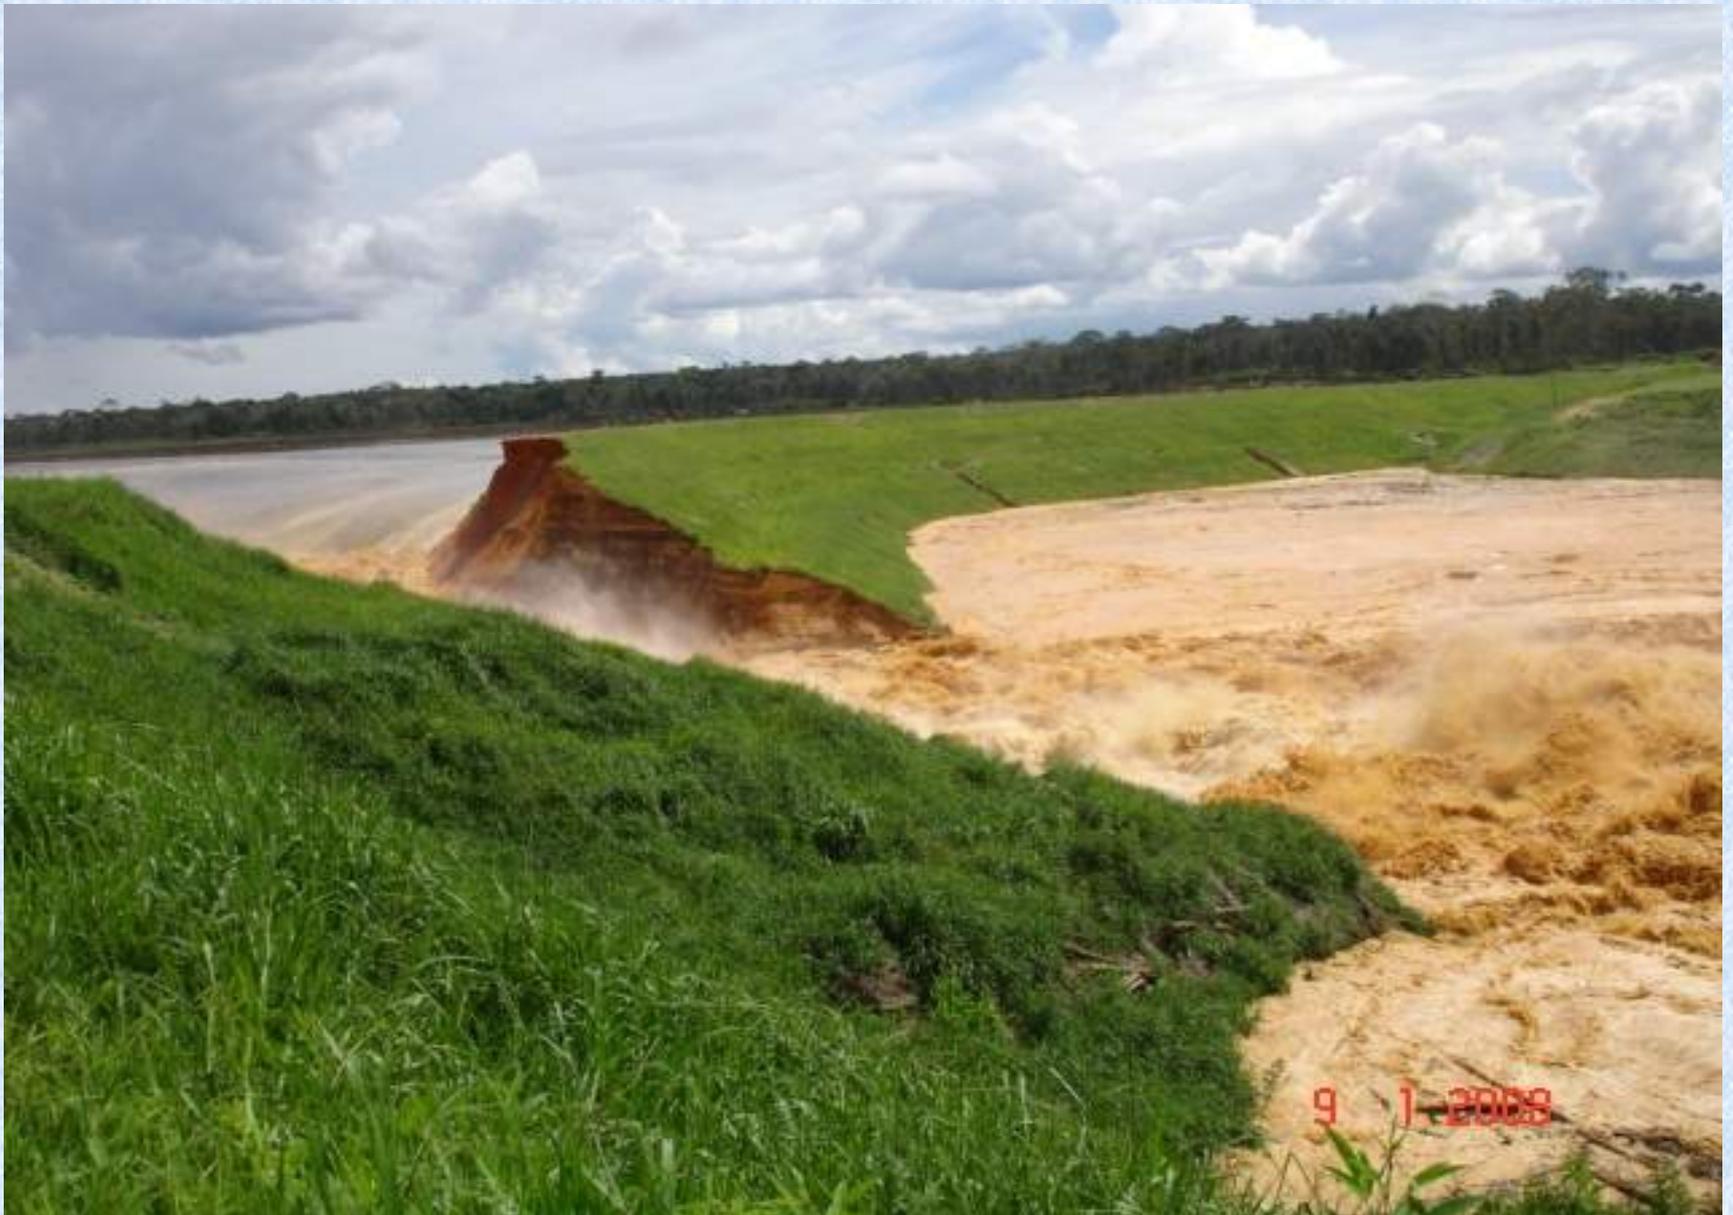
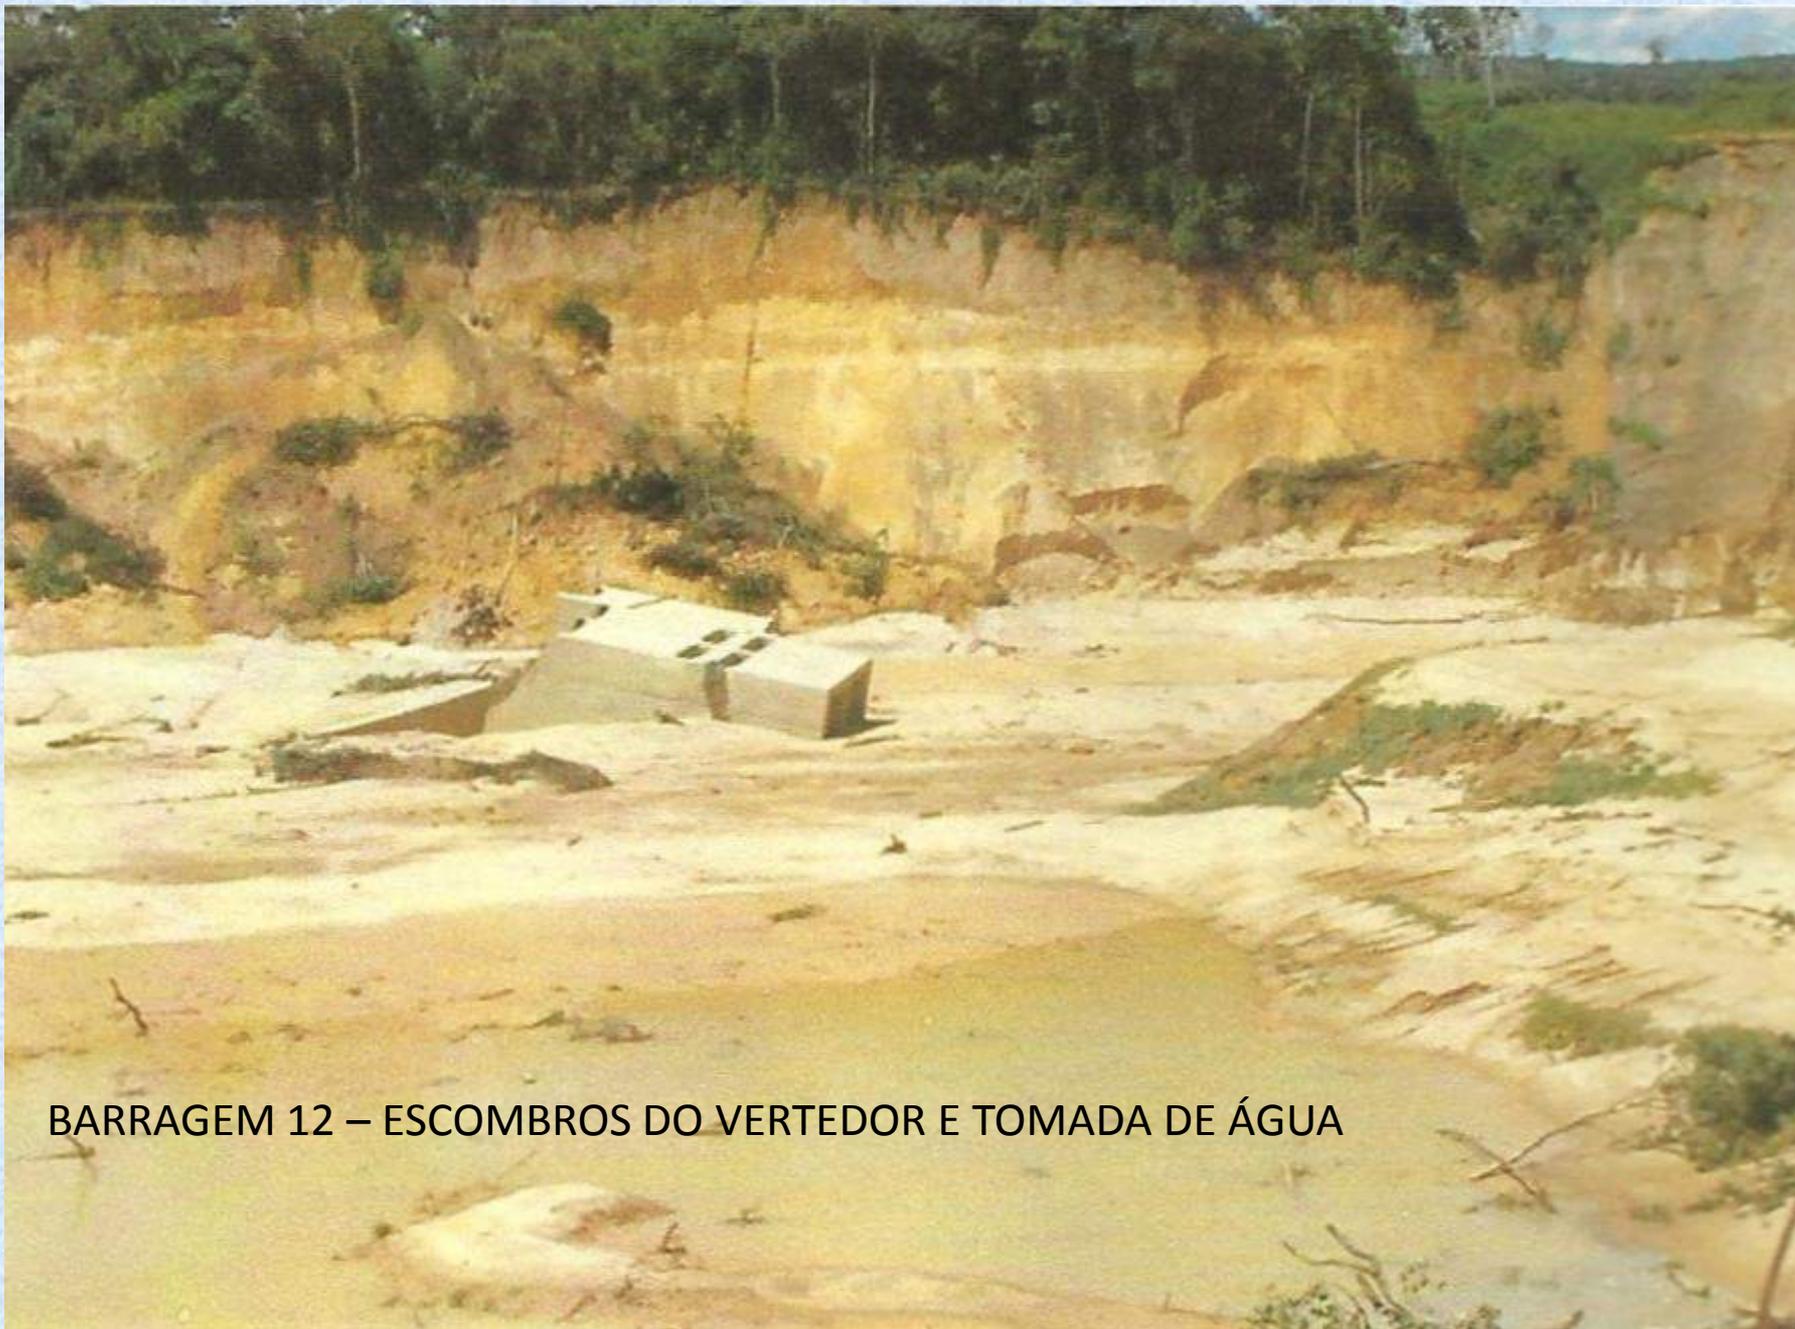
## BARRAGEM 12 – LIQUEFAÇÃO FUNDAÇÃO -FORMAÇÃO DA BRECHA

BARRAGEM 12 – ESCOMBROS DO VERTEDOR E TOMADA DE ÁGUA

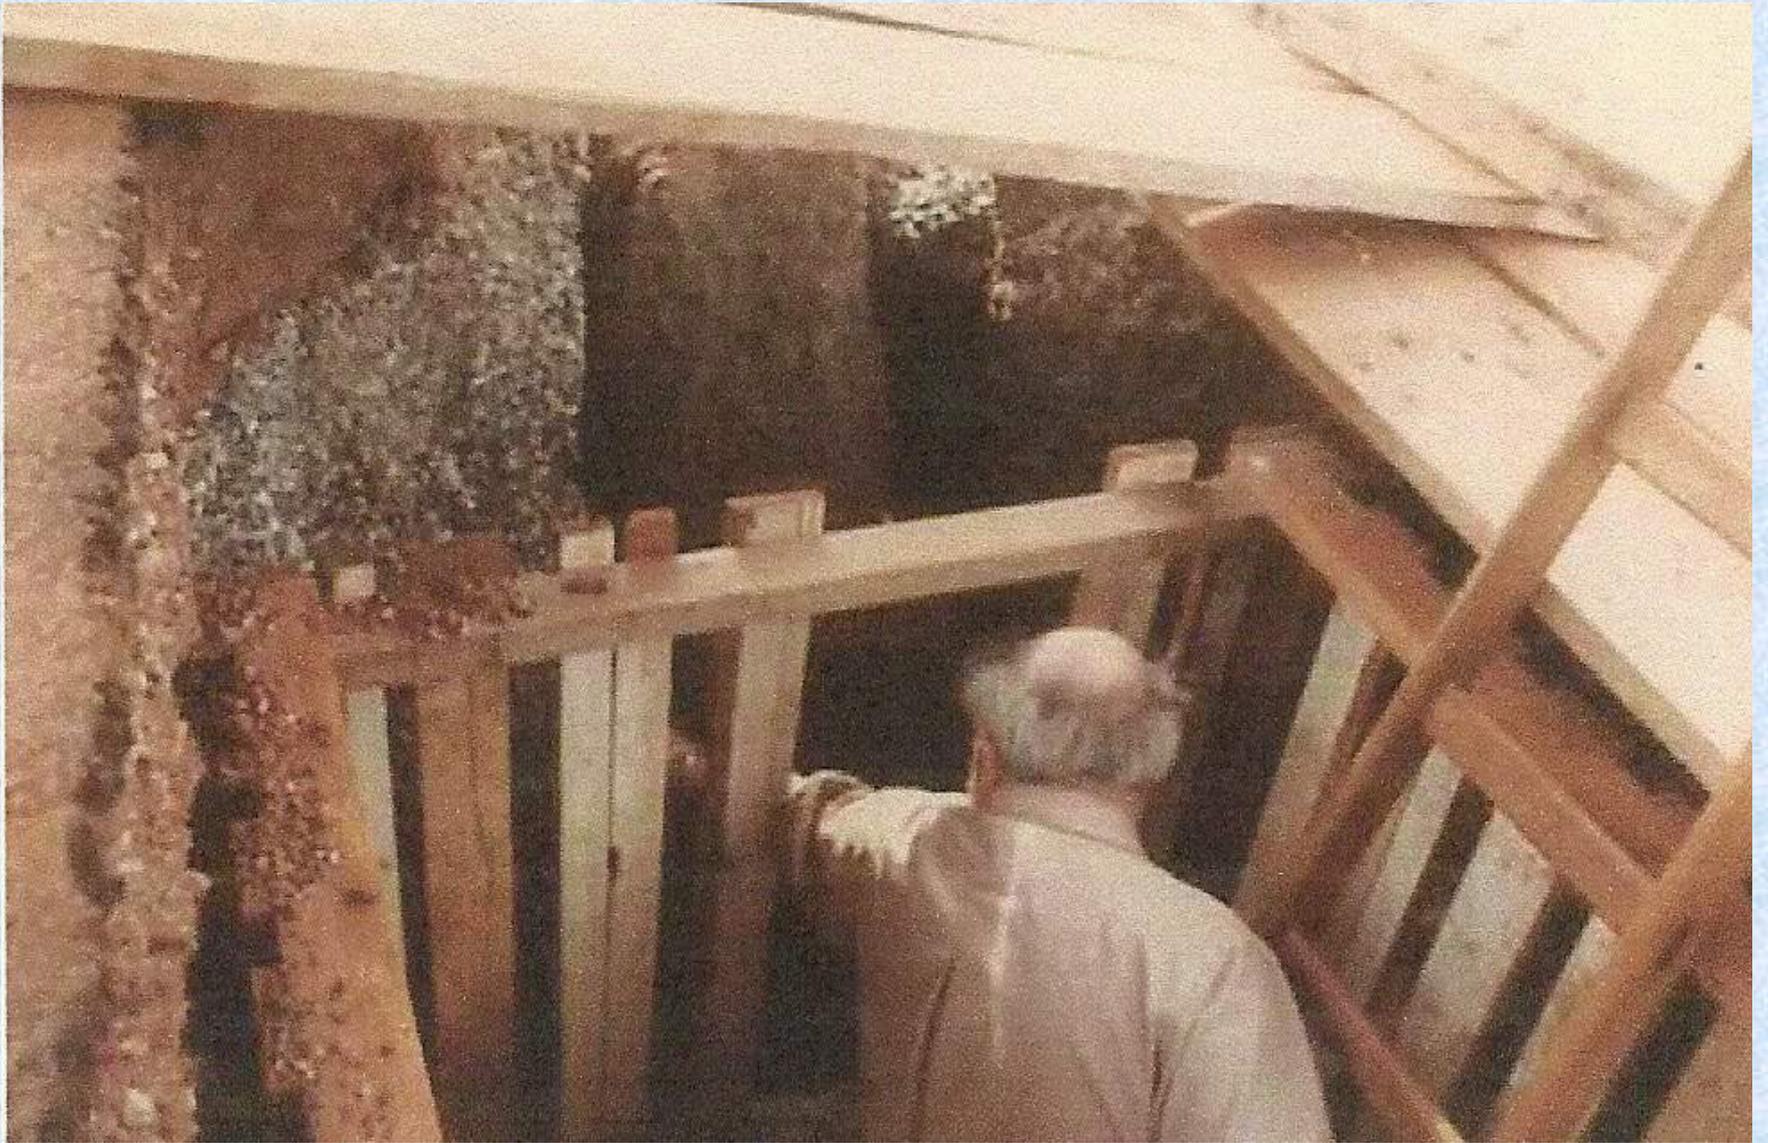
Upstream crack seem inside a pit open at the top of the Dam- April 1982.

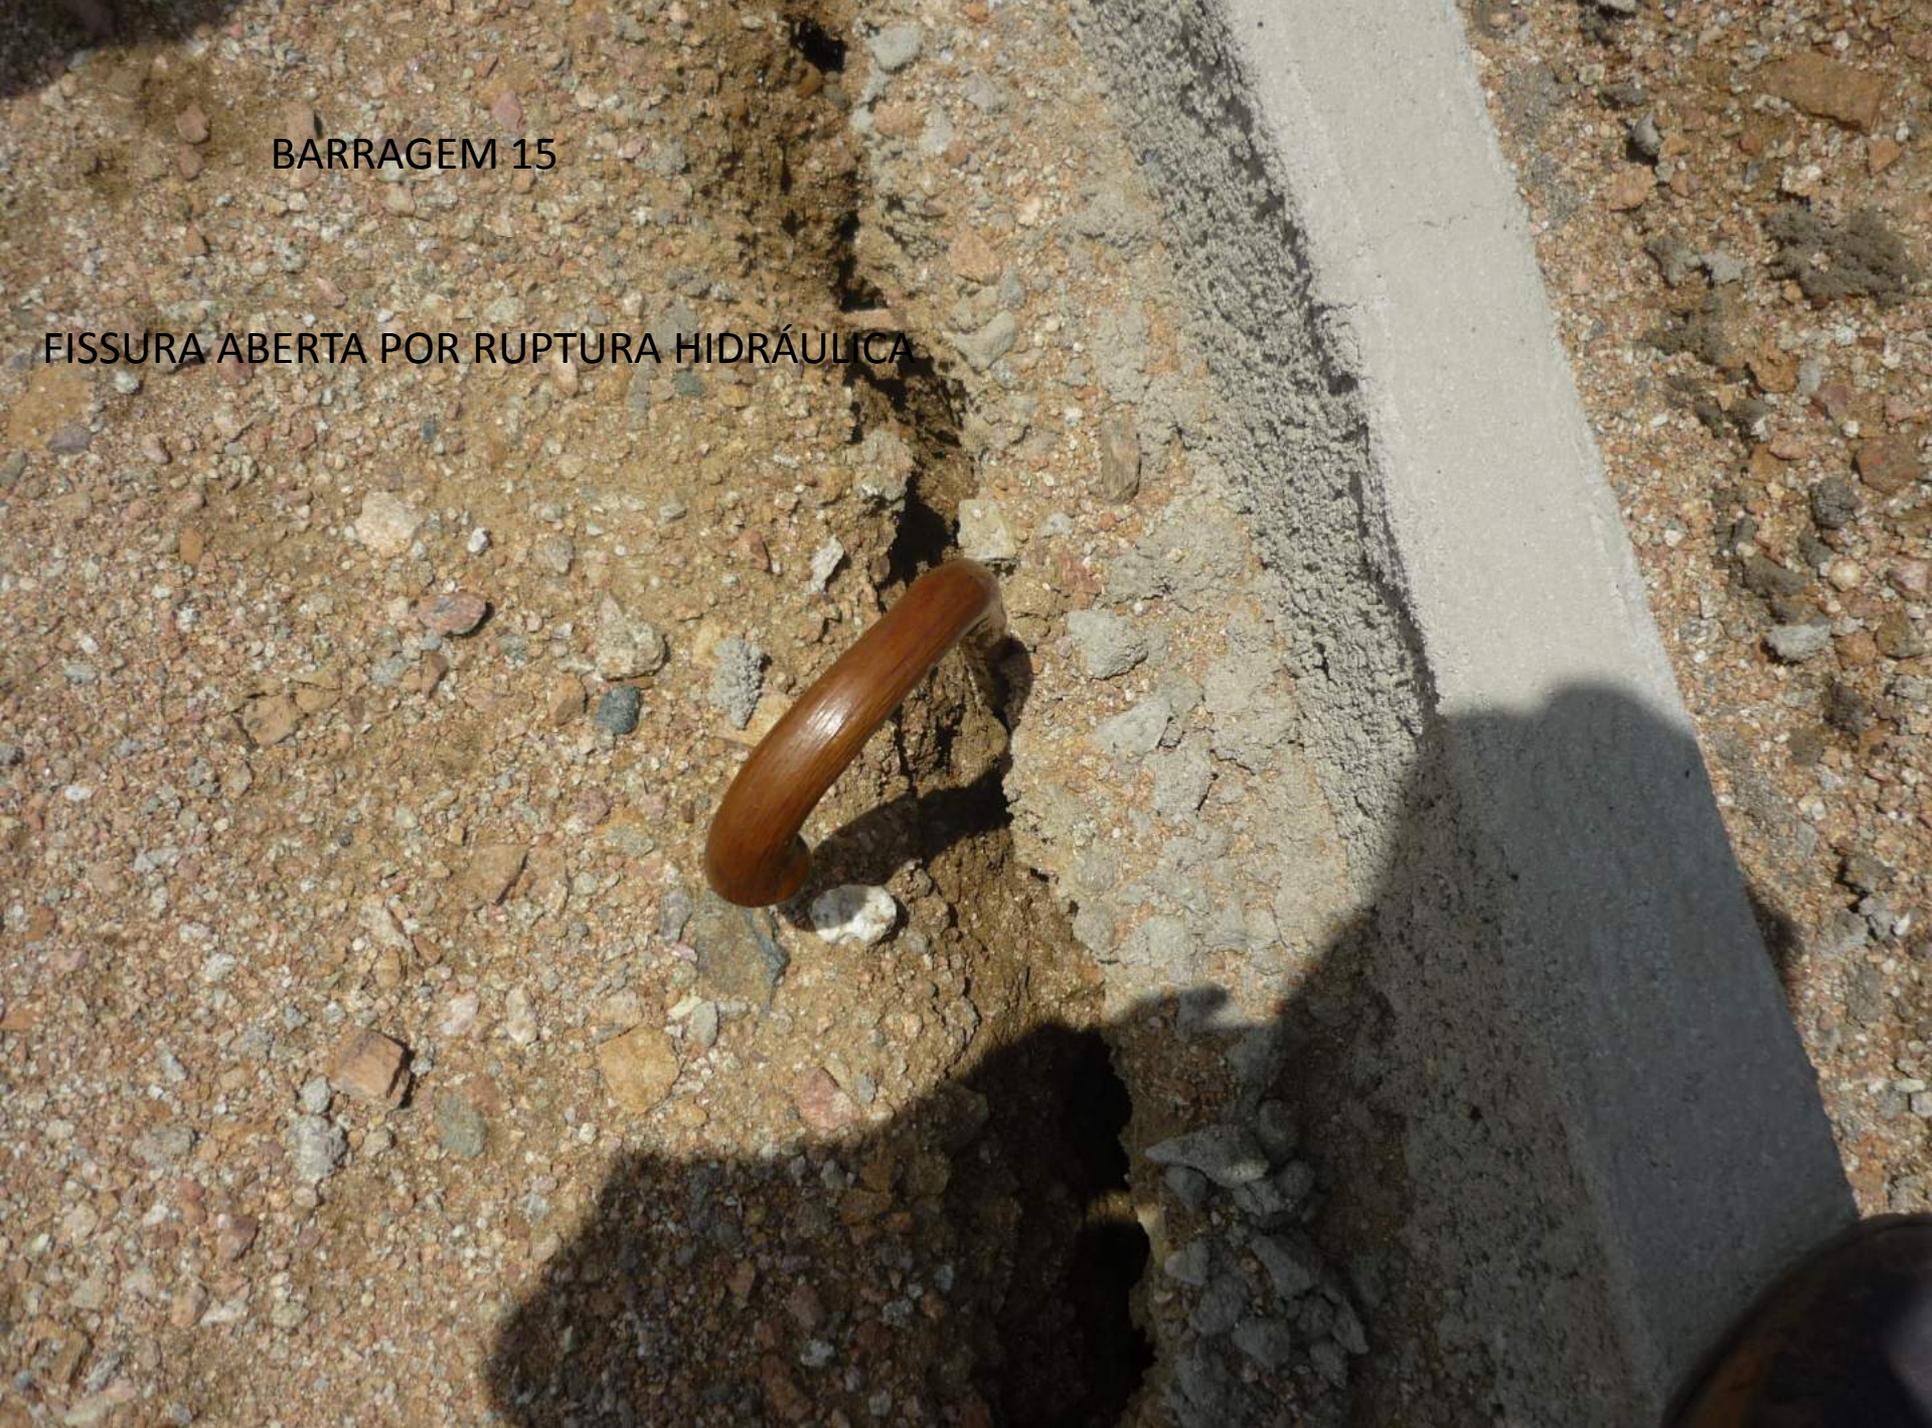
BARRAGEM 15

FISSURA ABERTA POR RUPTURA HIDRÁULICA

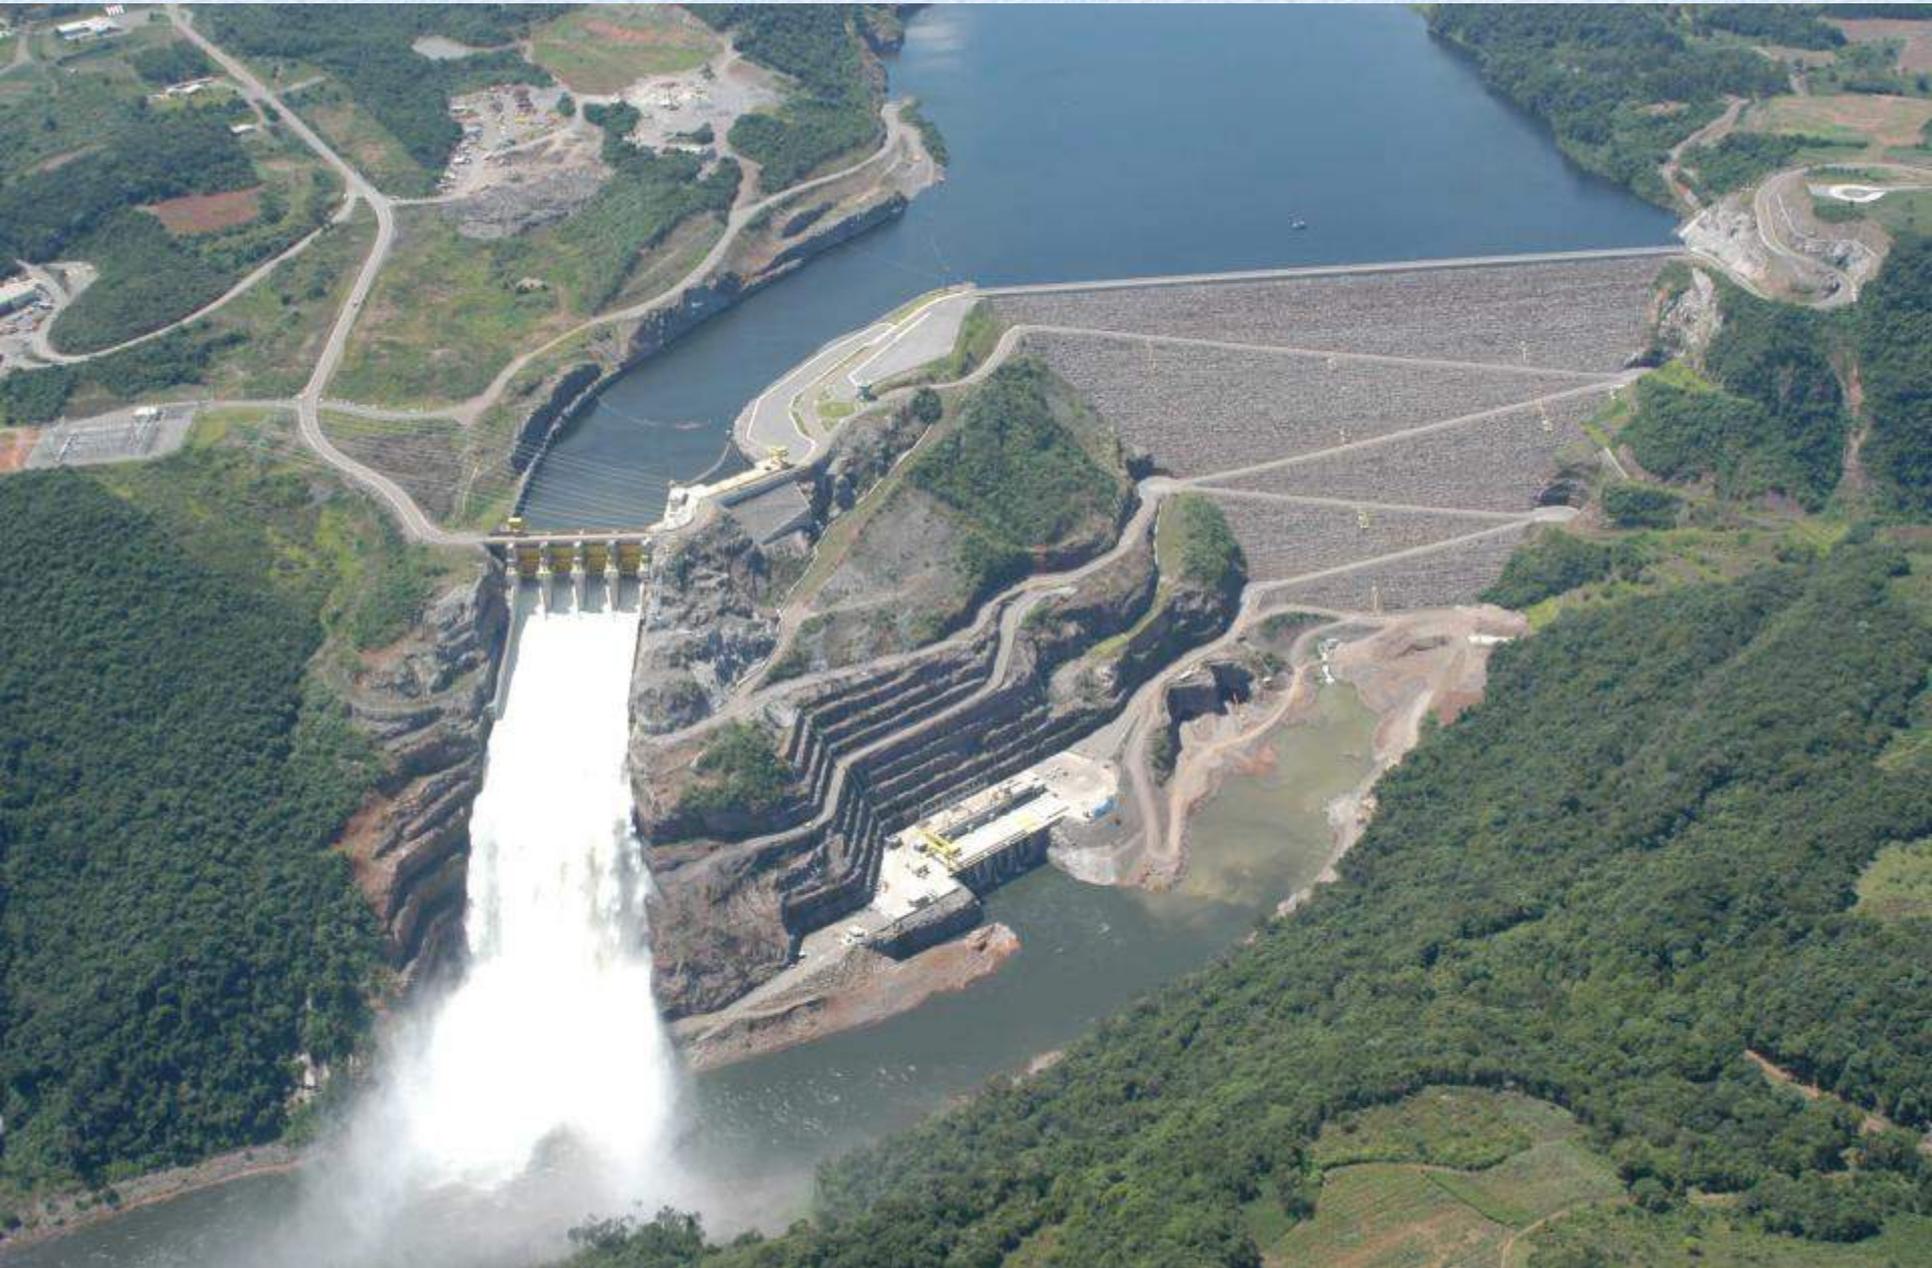
# Ruptura da Laje da Barragem Campos Novos

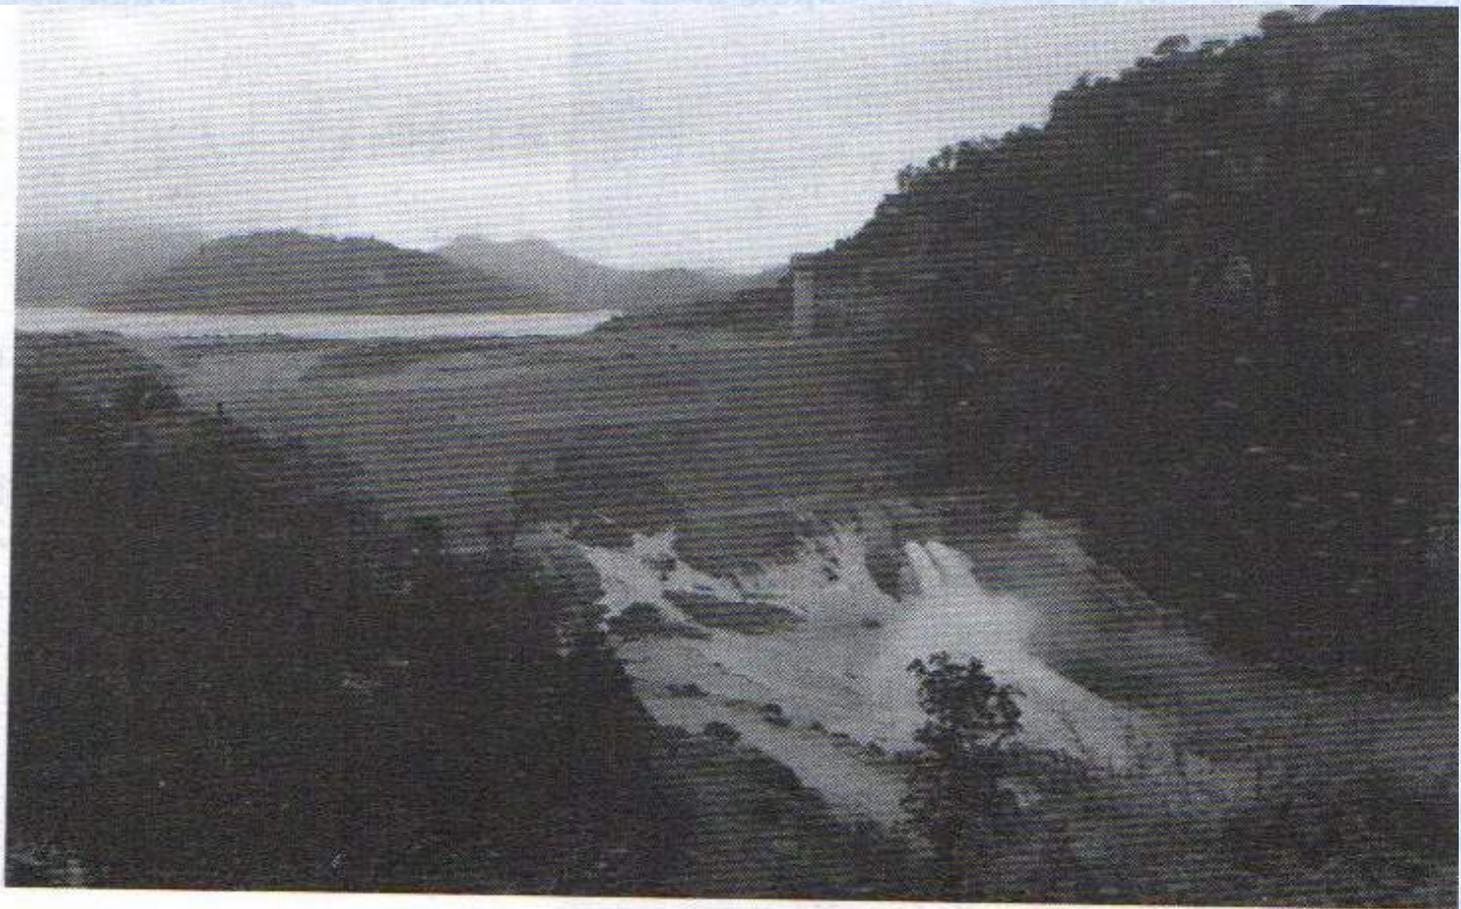
**FIG. 6.16** *Barragem Tokwe Mukorki – Fase inicial do rompimento do talude*

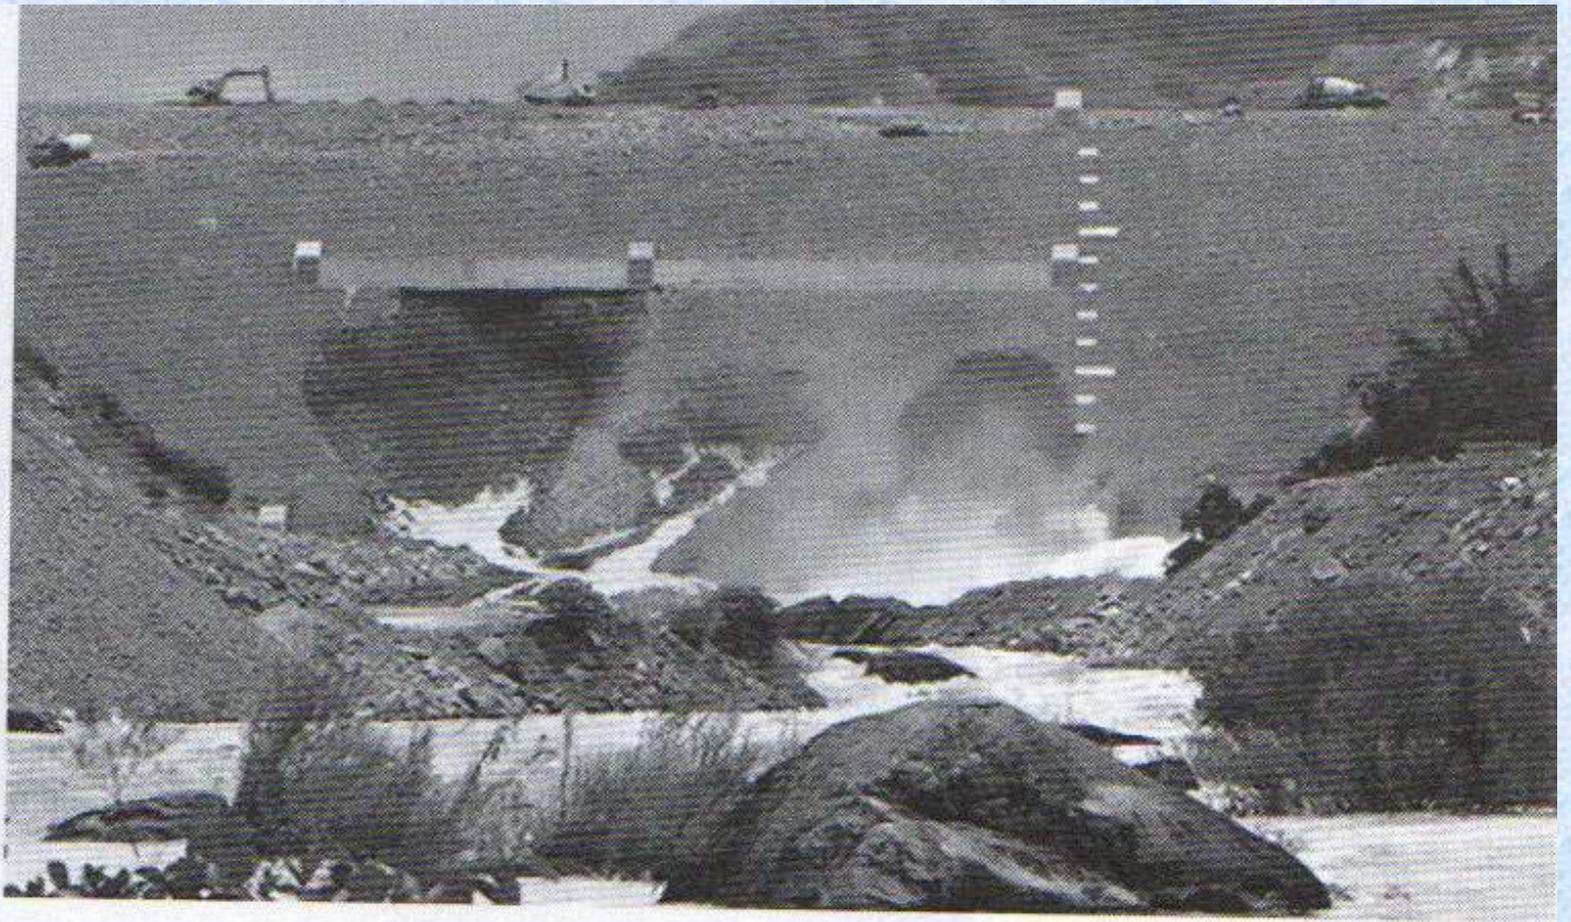
**FIG. 6.17** *Barragem Tokwe Mukorki – Avanço do rompimento do talude de jusante, mas também a redução da vazão*
