ESCOLA SUPERIOR DE GESTÃO E  
CONTAS PÚBLICAS  
CONSELHEIRO EURIPEDES SALES

PALESTRA SOBRE  
SEGURANÇA DE BARRAGENS  
PAULO CRUZ E REGINA MORETTI  
21/02/2019

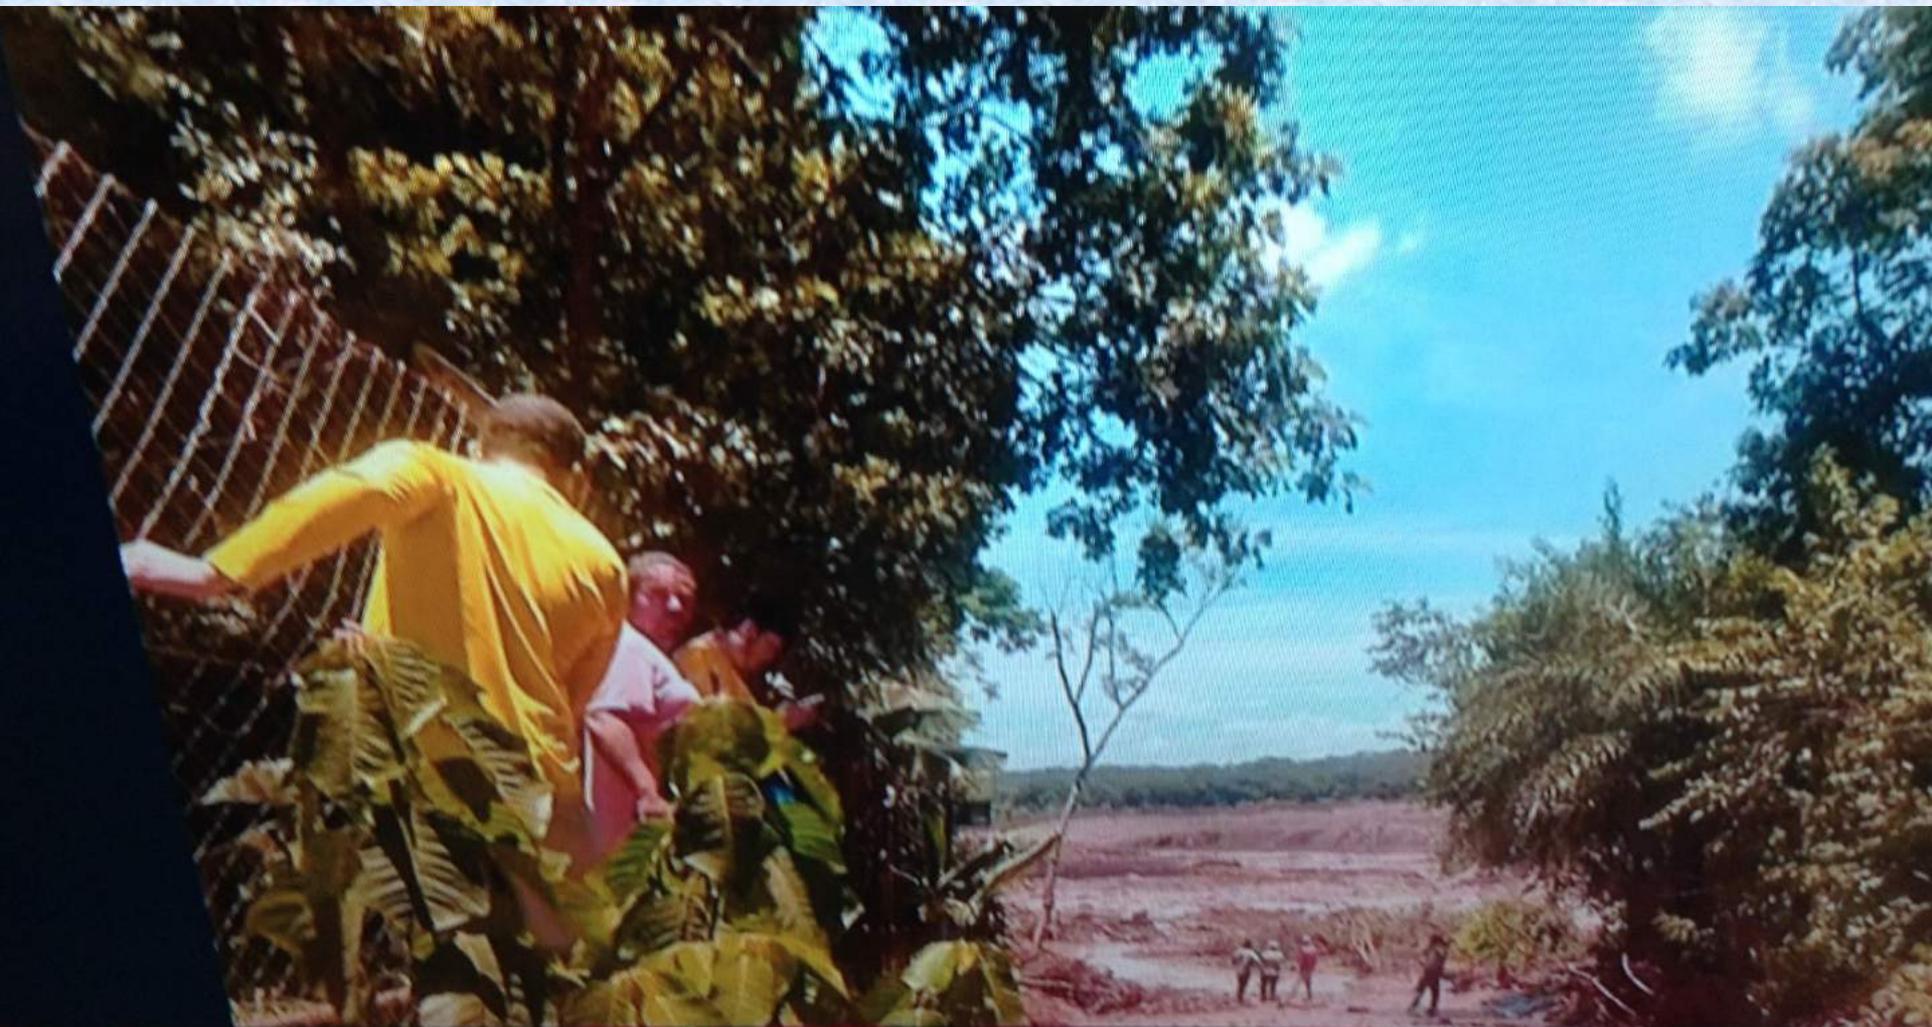
**BARRAGEM SE ROMPE E LAMA DE REJEITOS INVADE  
PARTE DA CIDADE DE BRUMADINHO, EM MINAS GERAIS**
