Tardes de Conhecimento

Auditoria de conformidade em pavimentação urbana na Cidade de São Paulo

Eduardo Silveira Carvalho

21 de setembro de 2021

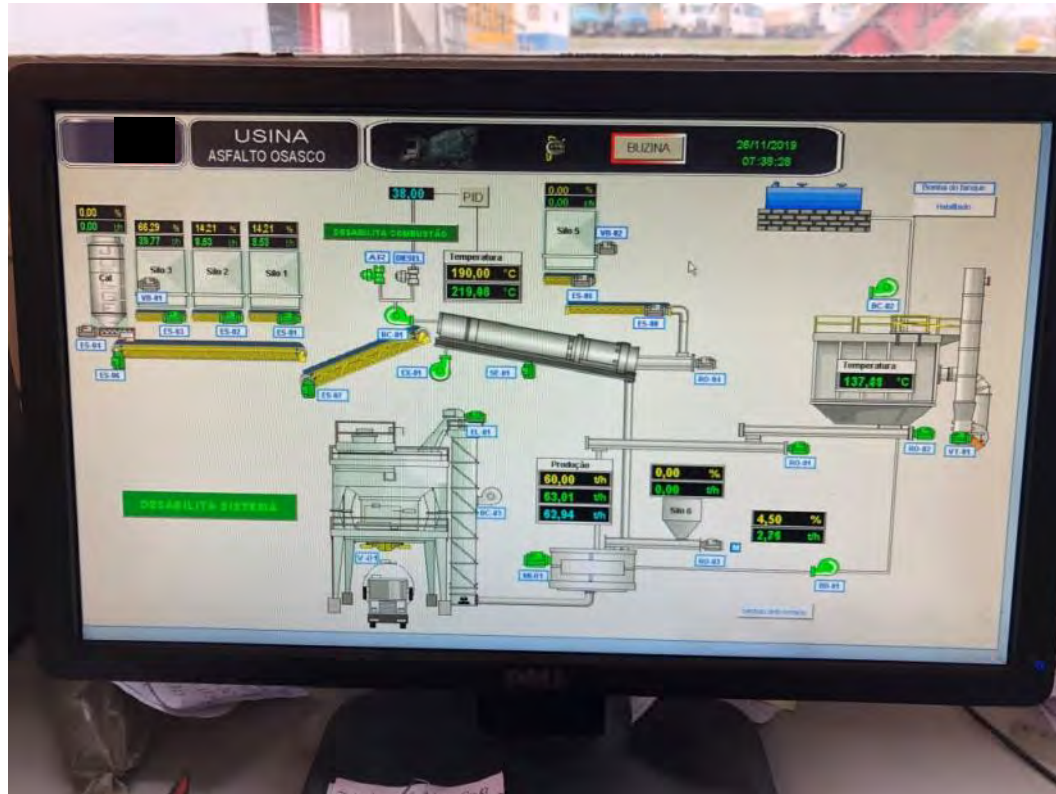
Painel de controle – Usina 2

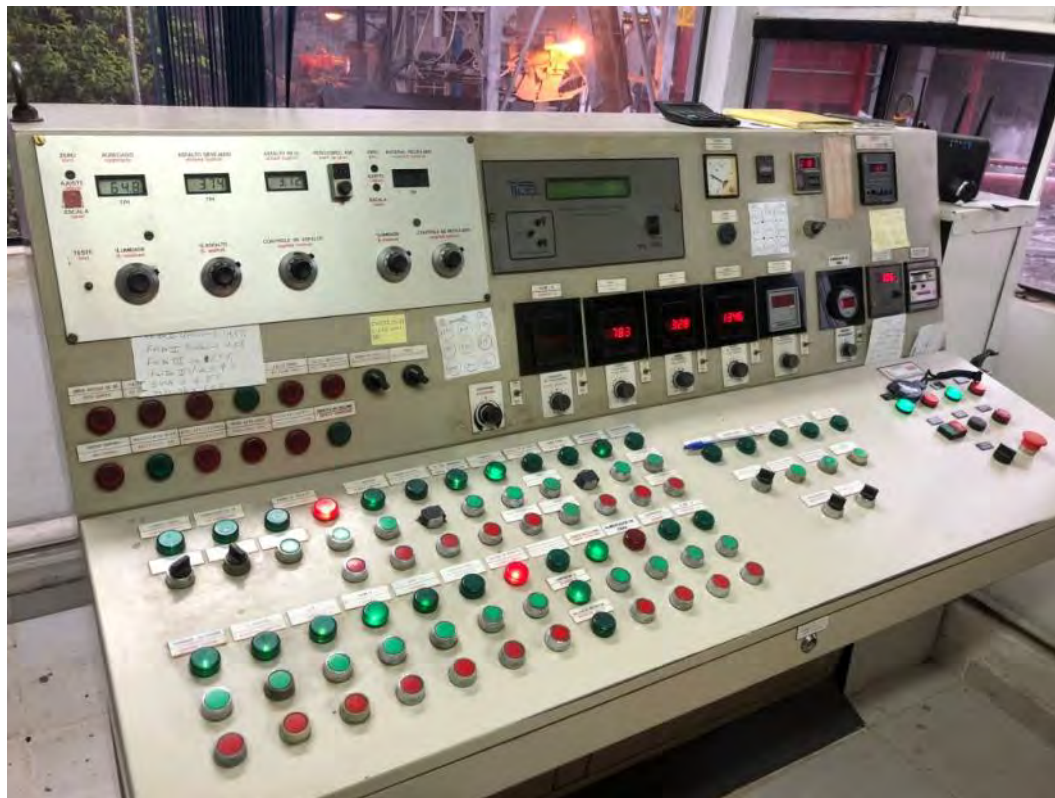
Painel de controle – Usina 3
